ČEPRO, a.s. – středisko Cerekvice

HLAVNÍ MOSTNÍ PROHLÍDKA

říjen 2013

008 - SO 031 211 - Most I. přes Bystřici - U Skalky

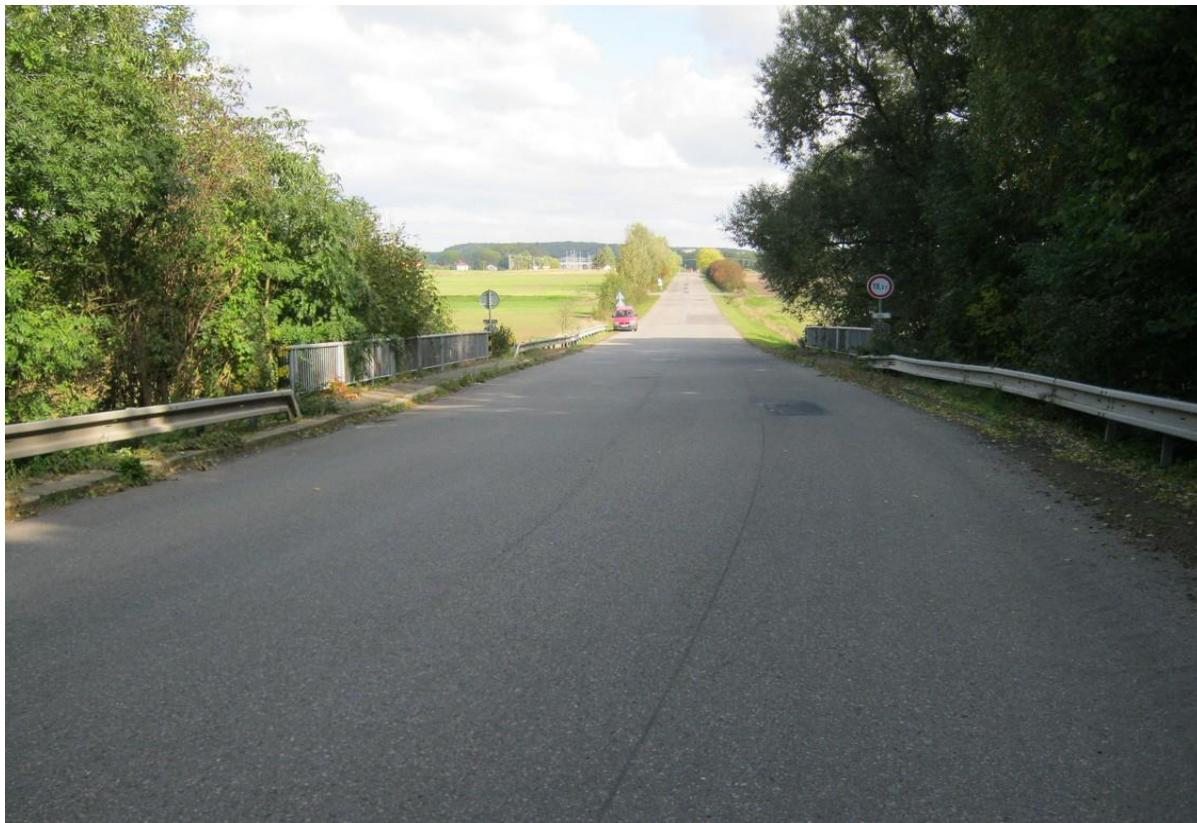
1) Pohled ve směru staničení

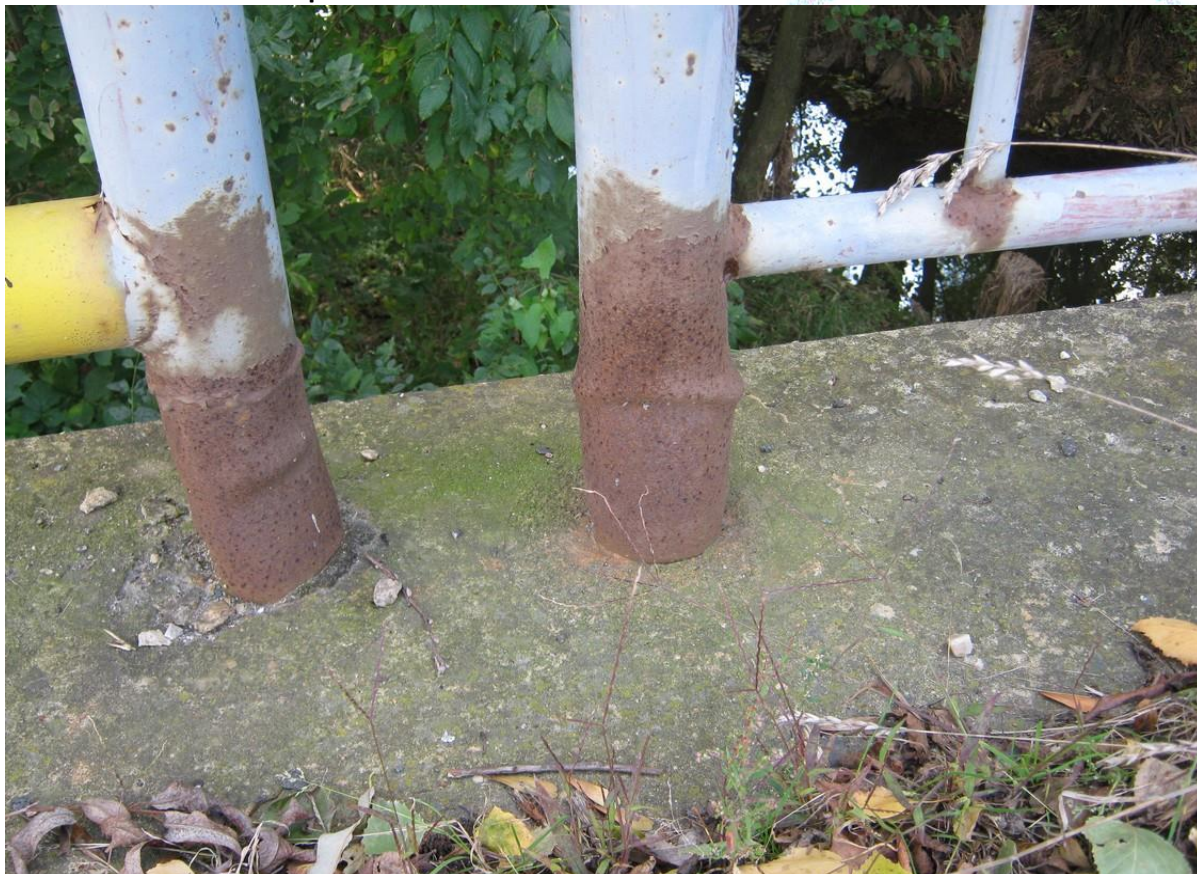
Zábradlí: je bez statických poruch a deformací. Nátěr PKO je na obou stranách zašlý objevuje se bodová plošná koroze, zejména v místech vetknutých zábradelních sloupků do říms, v dilatacích a ve svarech. Lokálně byly zjištěny nedokončené montážní svary.

Stav oproti HMP 2012 - zhoršený stav hloubkové koroze a PKO, opravené zábradlí po nehodě vpravo na konci je zcela bez nátěru PKO trvale špatný stav.

2) Kotvení zábradelních sloupků - koroze

- Do doby opravy podemletých opěr přechodně snížit rychlost na mostě na 30km/h a omezit šířku vozovky, a to od středu na 2,00m v každém směru jízdy, např. betonovými zábranami CITYBLOCK.
- Dopravní značení změnit dopravními značkami B13, včetně dodatkových tabulek dle bodu G.
- Na základě PD – DSP 2012 podbetonovat základové desky, a to včetně uložení těžkého kamenného záhozu podél opěry ve tvaru sklonů svahů před a za mostem.
- Do doby opravy (etapa II.) opravit obručníky vlevo
- Do doby opravy obnovit nátěr zábradlí, zejména v oblastech hloubkové koroze.

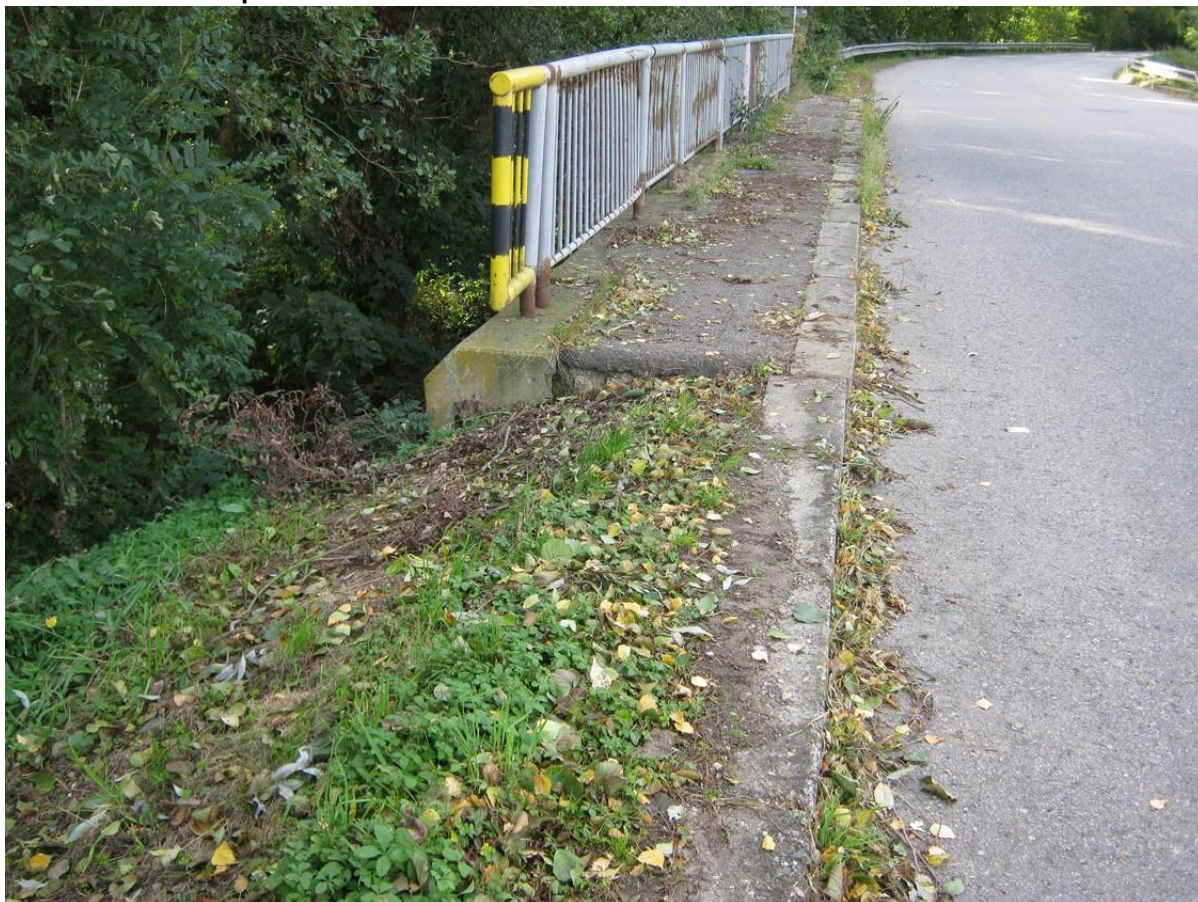
Chodníky: vpravo - je chodník bez deformací, v pracovních spárách u obrub a římsy je zakořeněná travnatá vegetace a mech. Vlevo nad přechodovou oblastí před mostem je chodník propadlý, včetně obrub cca o 10cm. Z důvodu propadlých obrubníků je pracovní spára u obrubníků rozevřena cca o 2 - 3cm. V pracovních spárách u římsy je zakořeněná travnatá vegetace. Celá plocha chodníku je porostlá usazeným lišejníkem.

3) Zábradlí a chodník vpravo

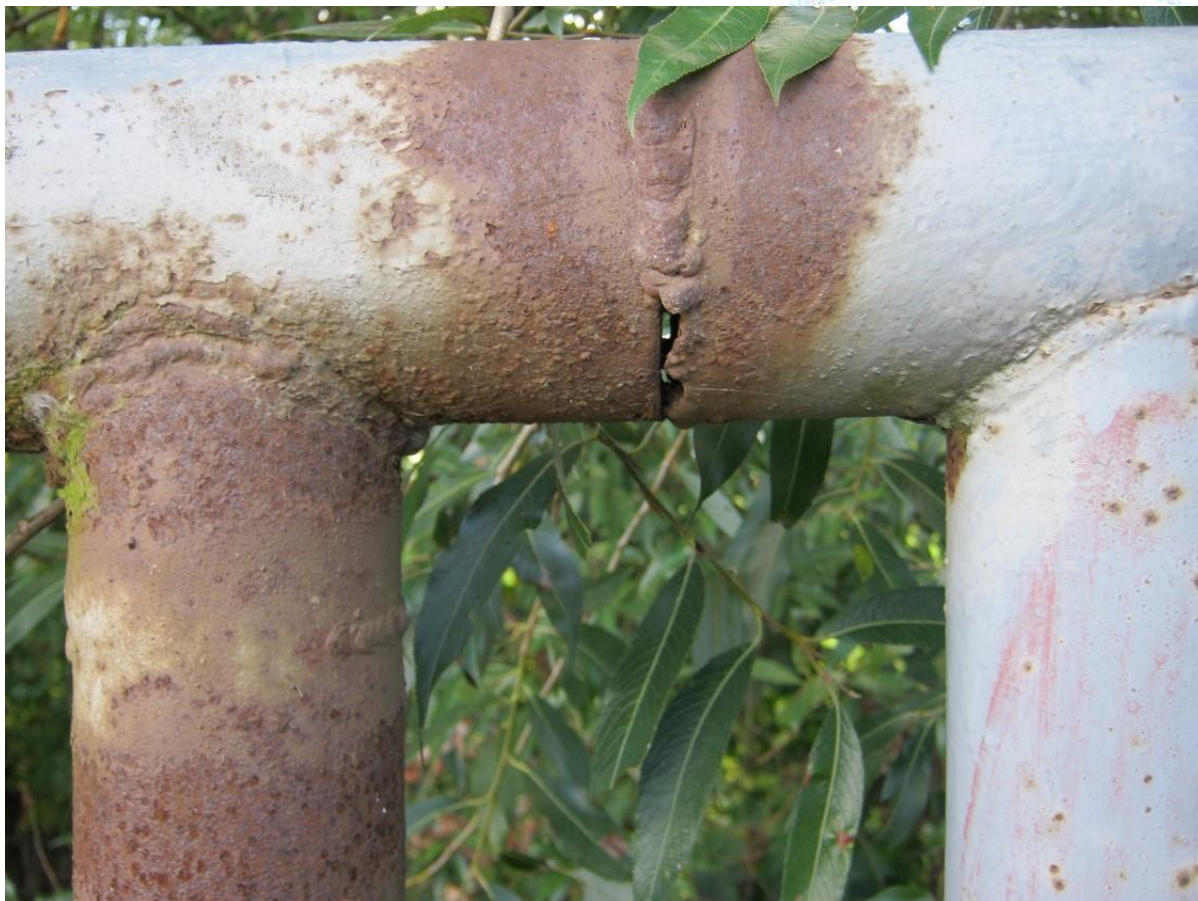
4) Detail koroze zábradlí

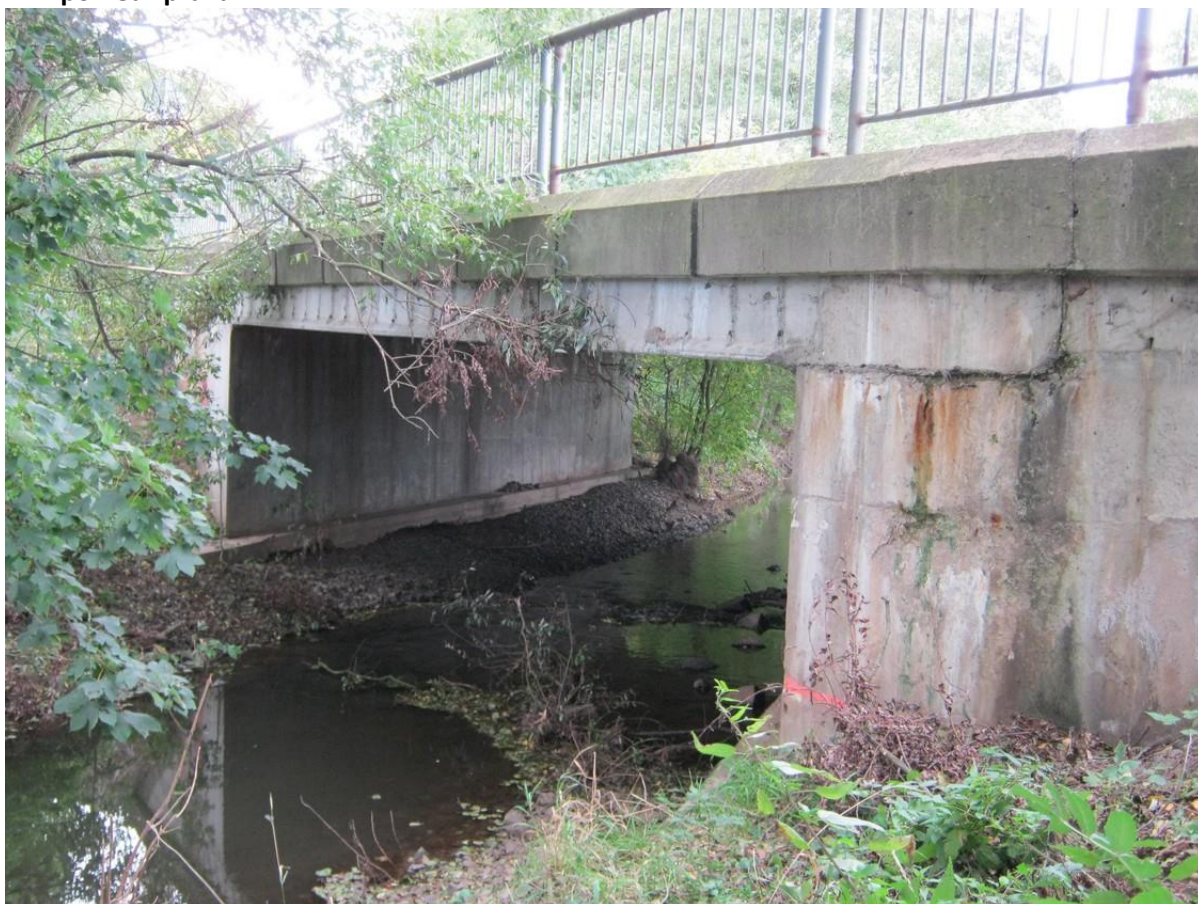
NK: nevykazuje známky statických poruch a deformací. Z podhledu se lokálně objevuje u KA nosníků obnažená ocelová výztuž.

5) NK – pohled zprava

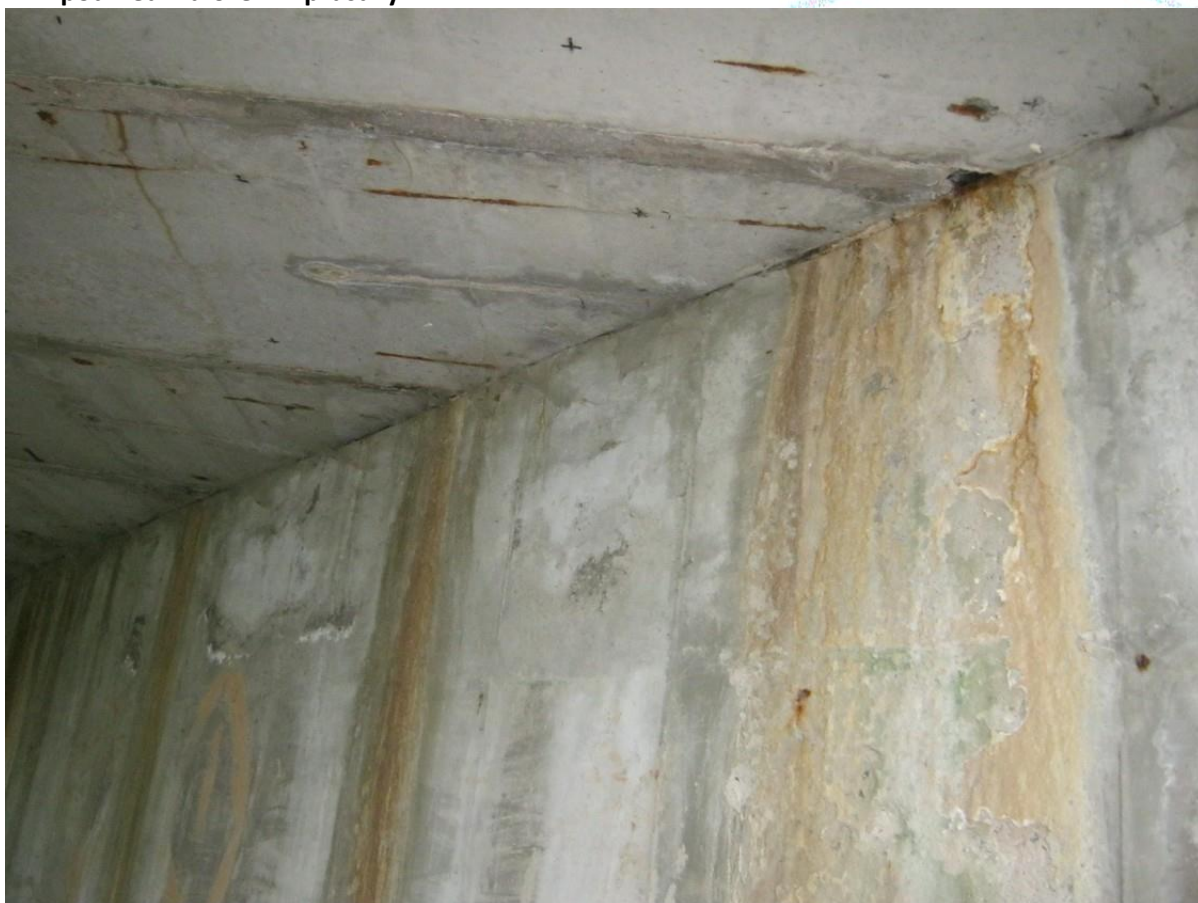
Je zde podezření, že se lokálně z důvodu porušené hydroizolace komorové KA nosníky plní vodou. Z tohoto důvodu se objevují lokální průsaky s vápenocementovými výluhy v podélné ose nosníků!

Stav oproti HMP 2012 - zhoršený stav průsaků, trvale špatný stav.

6) NK – pohled k uložení – průsaky

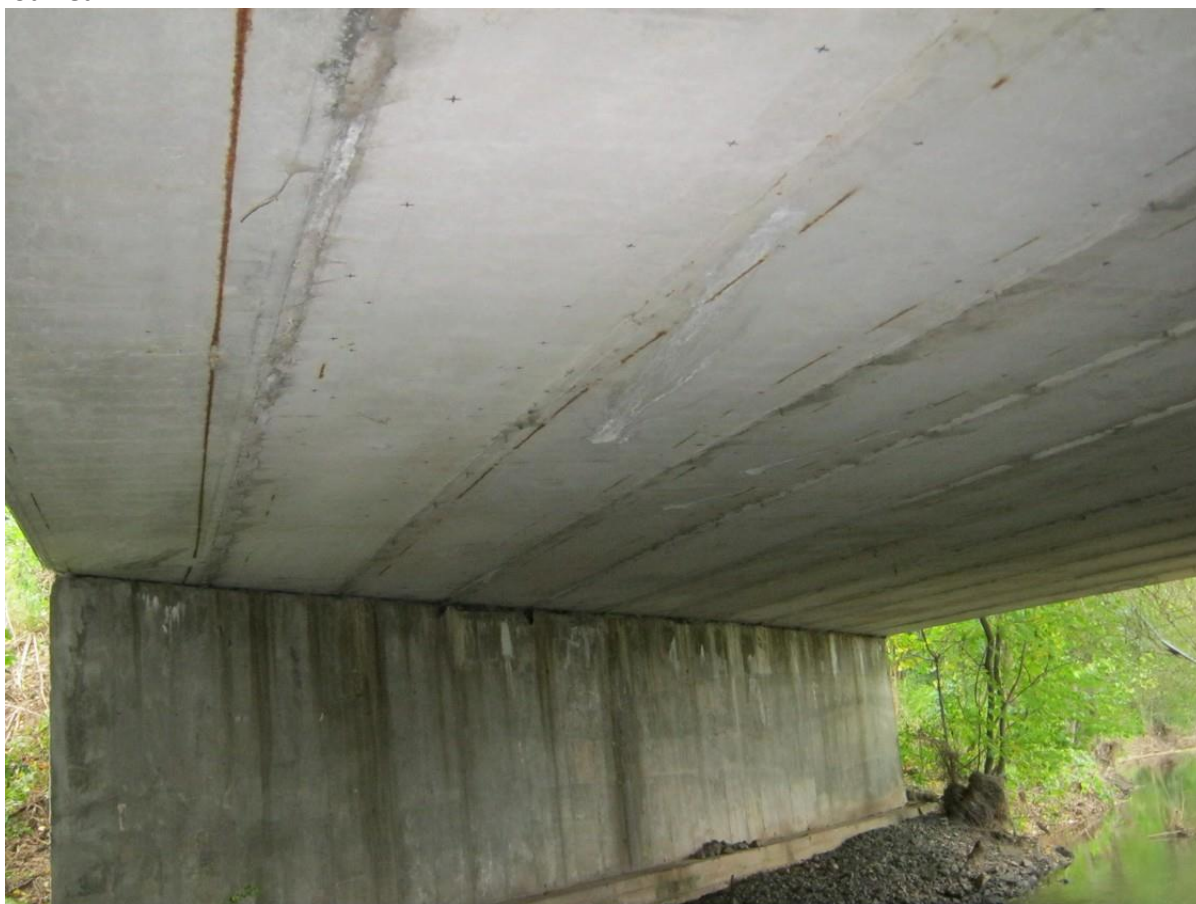
7) Podhled NK

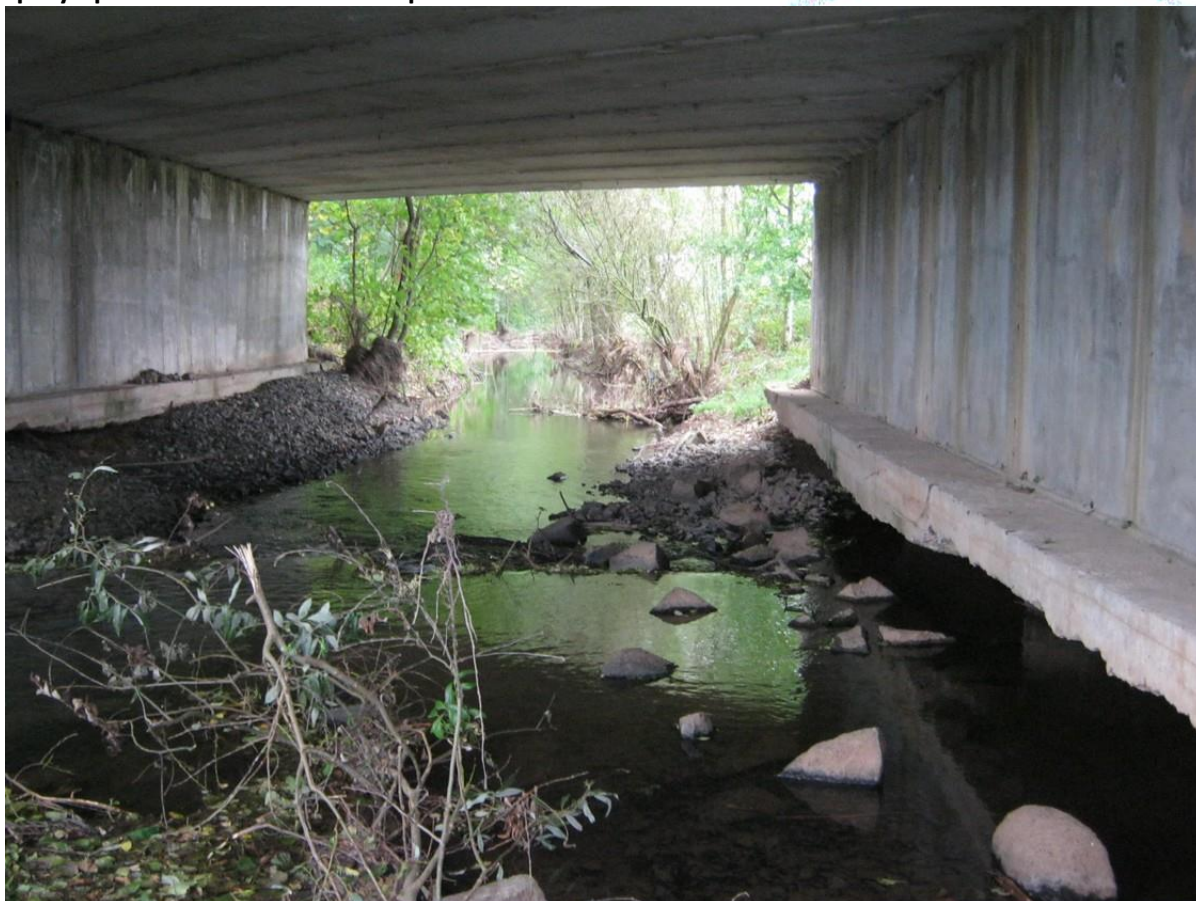
8) Opěry - pohled do otvoru mostu zprava

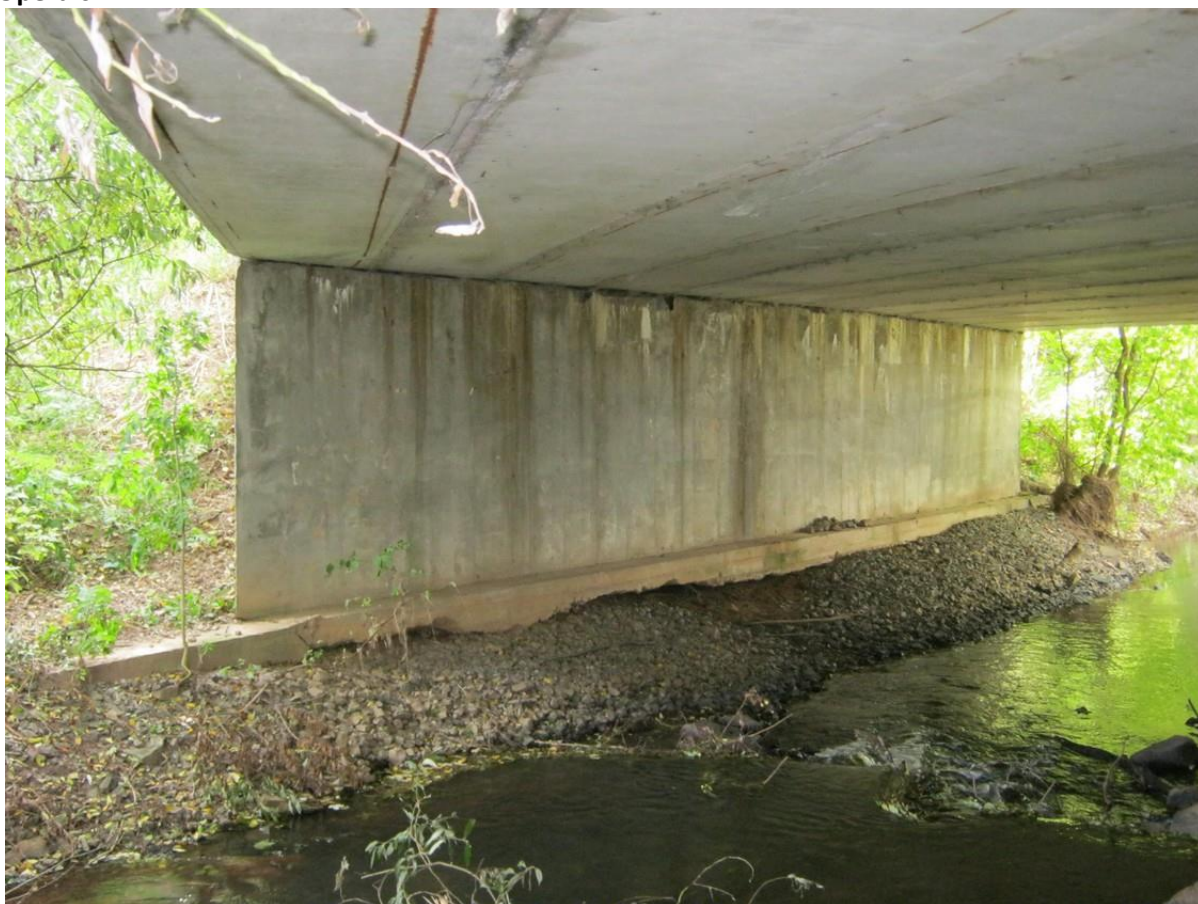
Opěra č. 1: dřík opěry nevykazuje známky statických poruch a deformací. Základová deska Op č. 1 je v pravé části podemleta cca 15 - 20cm. Z důvodu porušené hydroizolace v místě přechodu z NK na závěrnou zídku se v líci po obvodu Op a úložného prahu objevují letité stopy stékající vody z prostoru uložení NK. Průsaky zemní vlhkosti se v líci objevují lokálně. V líci Op se postupně lokálně usazuje drobná vegetace - mech.

9) Opěra č. 1

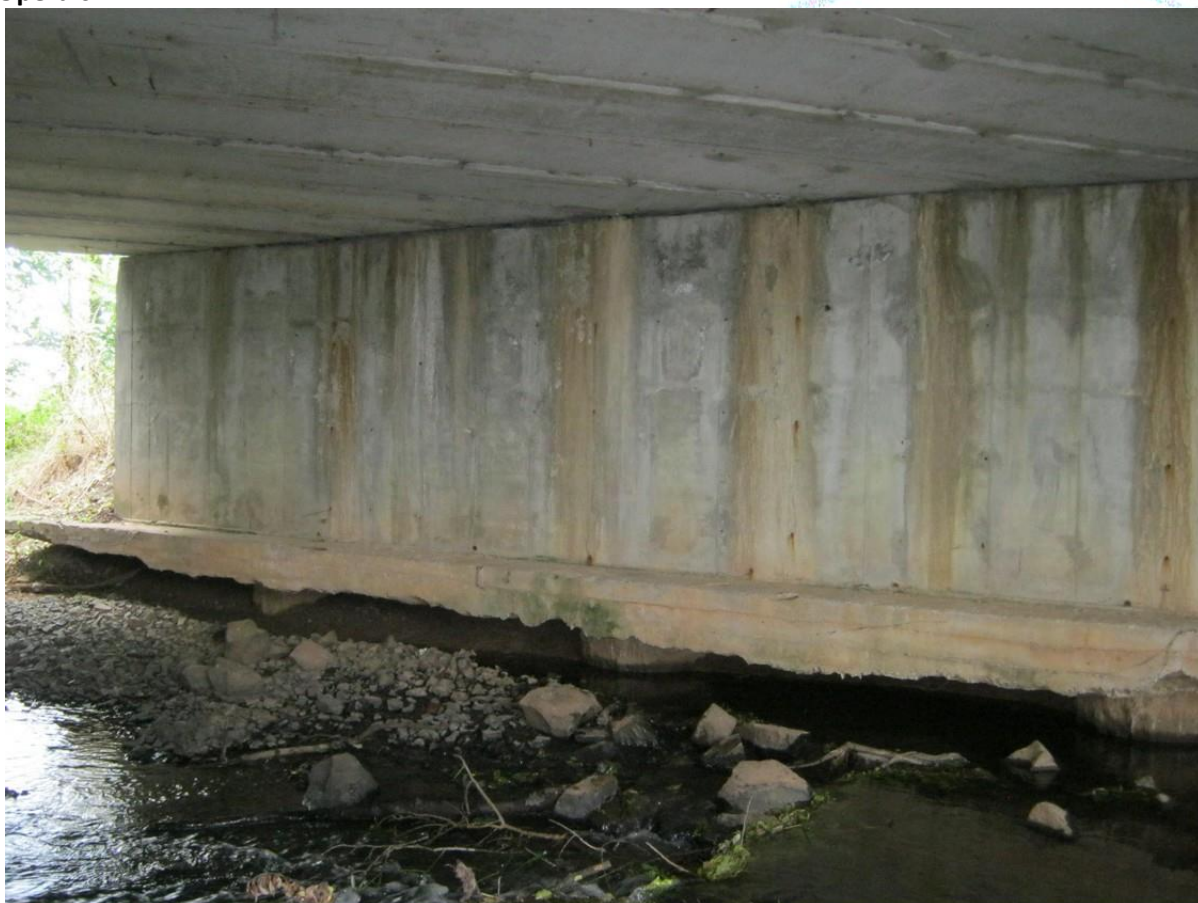
Opěra č. 2: dřík opěry nevykazuje známky statických poruch a deformací. Základová deska Op č. 1 je v pravé části podemleta cca 0,5m. Z důvodu porušené hydroizolace v místě přechodu z NK na závěrnou zídku se v líci po obvodu Op a úložného prahu objevují letité stopy stékající vody s vápenocementovými výluhy z prostoru uložení NK. Průsaky zemní vlhkosti se v líci objevují lokálně. V líci Op se postupně lokálně usazuje drobná vegetace - mech.

Stav oproti HMP 2012 - zhoršený stav: Op je podemleta po celé délce a to v podélném směru cca 2m, na výšku cca 70cm! Dříky pilot jsou po celém obvodu obnažené. Ostatní závady bez zjevných změn.

10) Opěra č. 2

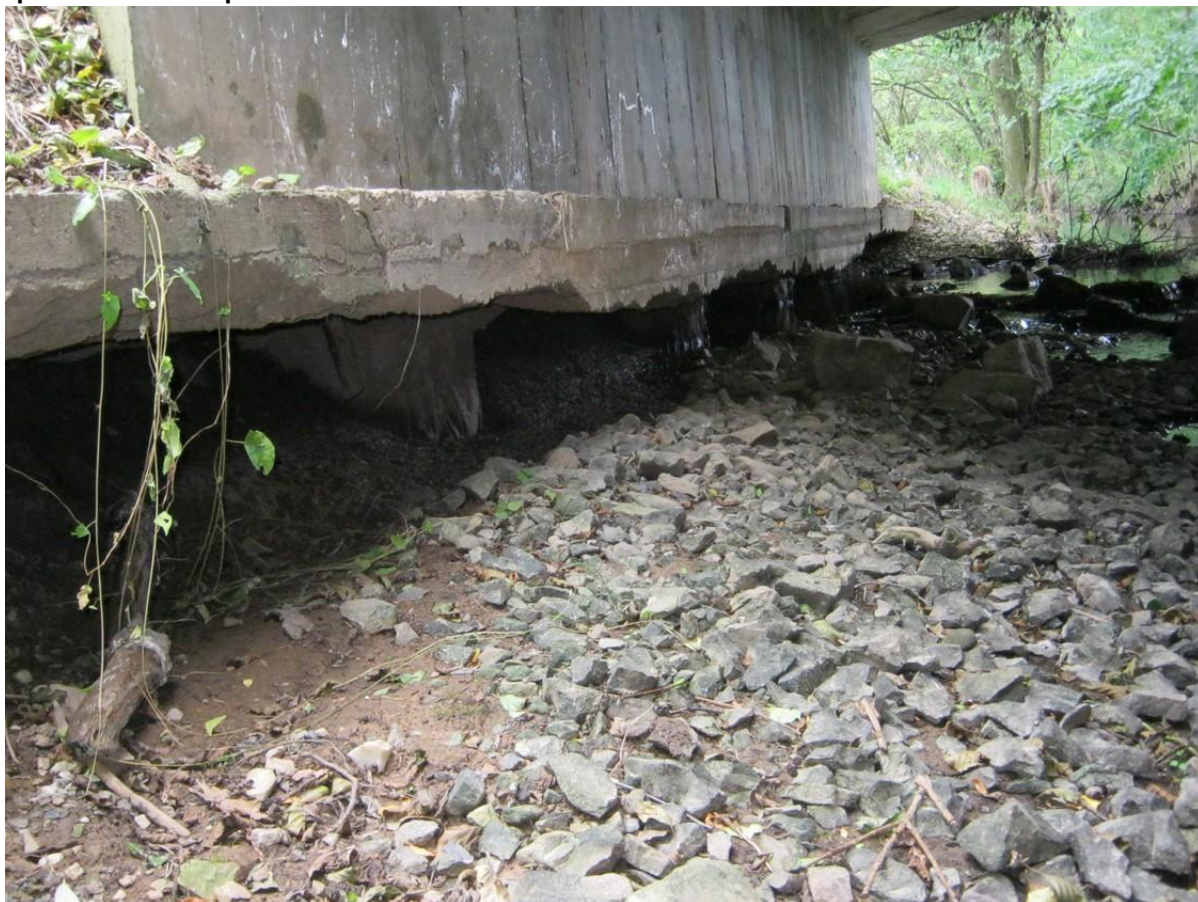
Stav oproti HMP 2012 - zhoršený stav: Op č. 1 bez výrazných změn; Op č. 2. je podemleta po celé délce, a to v podélném směru cca 2m, na výšku cca 70cm. Dříky pilot jsou po celém obvodu obnažené.

Z důvodu podemílání opěr chybějí protipovodňové prahy a těžký kamenný zához, nebo zpevněné dno koryta pod mostem!

11) Opěra č. 2 – detail podemletí

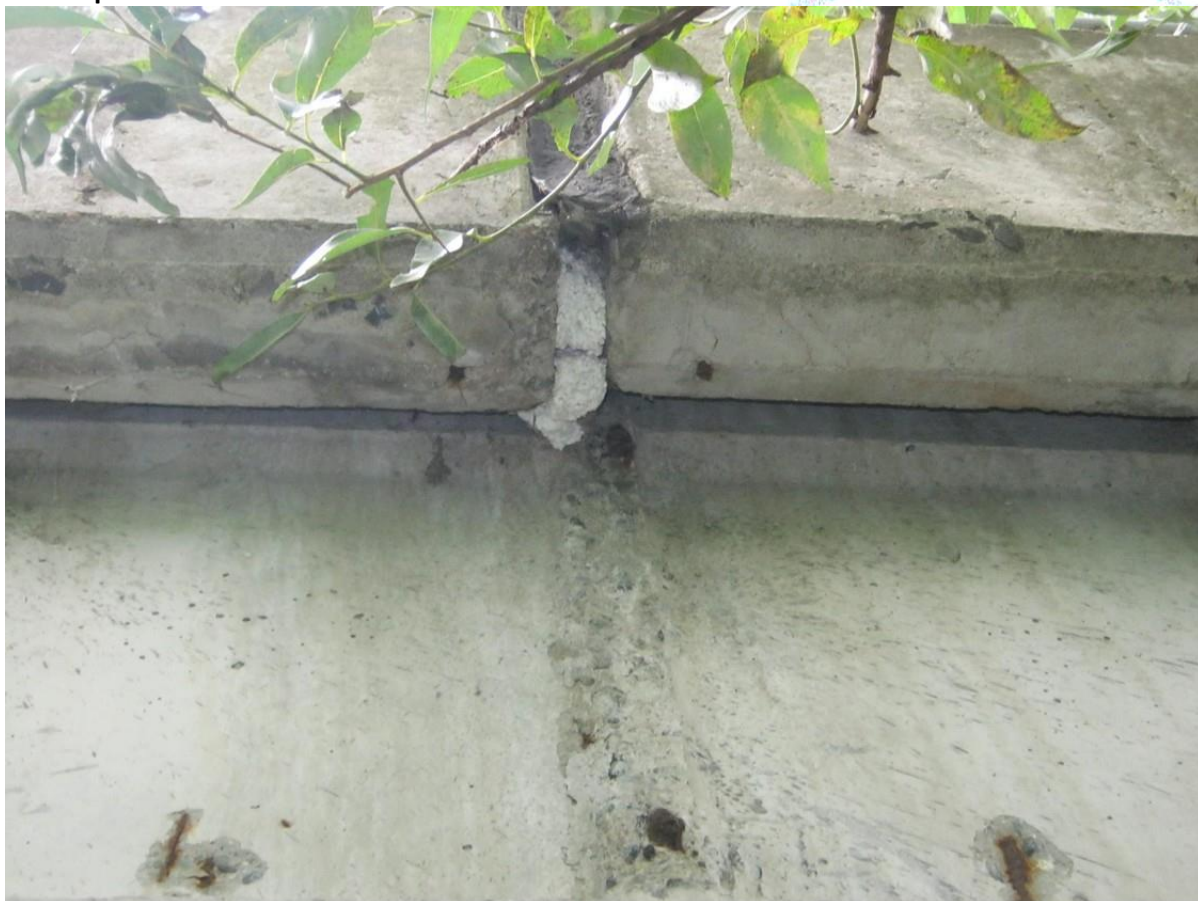
12) Detail z pohledu
