ČEPRO a.s. - středisko Cerekvice

PRVNÍ HLAVNÍ MOSTNÍ PROHLÍDKA (1.HMP)

Most ev.č. 009 – SO 031 311

(Most II. přes Bystřici – U Pavlanky)

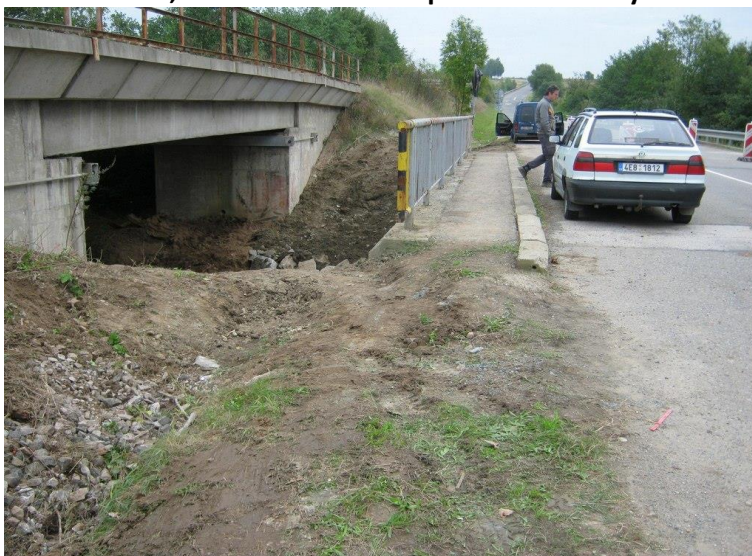
2) Prostorové uspořádání na mostě, chodník a zábradlí - pohled vlevo - výtok

Chodníky: vlevo je chodník bez deformací, v pracovních spárách u obrub a římsy je lokálně zakořeněná travnatá vegetace a mech. Živičný povrch je vlevo hrubý a drolí se. Vpravo je živičná vrstva bez deformací, v pracovních spárách u obrub a římsy je lokálně zakořeněná travnatá vegetace a lišejník. Za mostem přechodová oblast chybí!

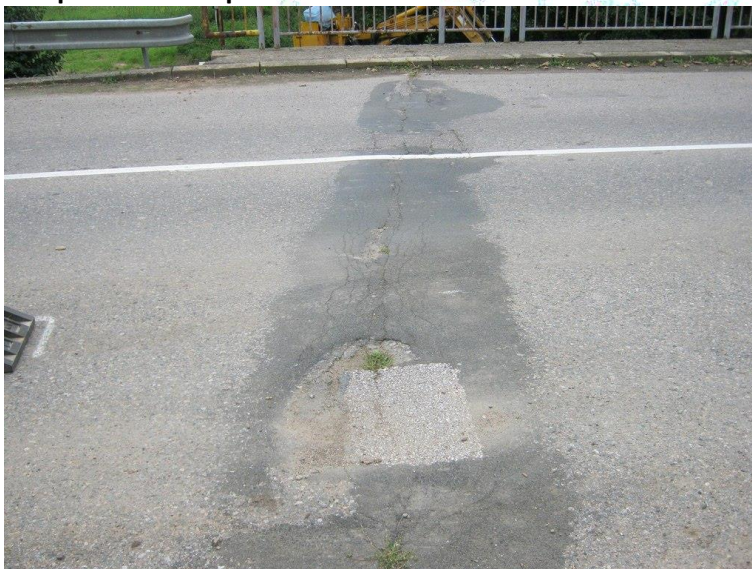
3) Přechodová oblast nad pravobřežní opěrou č. 2

Vozovka: na mostě jsou v obou směrech mírně vyježděné pruhy cca do 2cm. U obrub vpravo a vlevo je živice popraskaná se zakořeněnou travnatou náletovou vegetací. Vlevo jsou obruby s mírnými výškovými a směrovými deformacemi, bez vyplněných spár. Zvýšené obrubníky jsou na začátku a na konci bez uložených přechodových oblastí – kolizní oblasti!

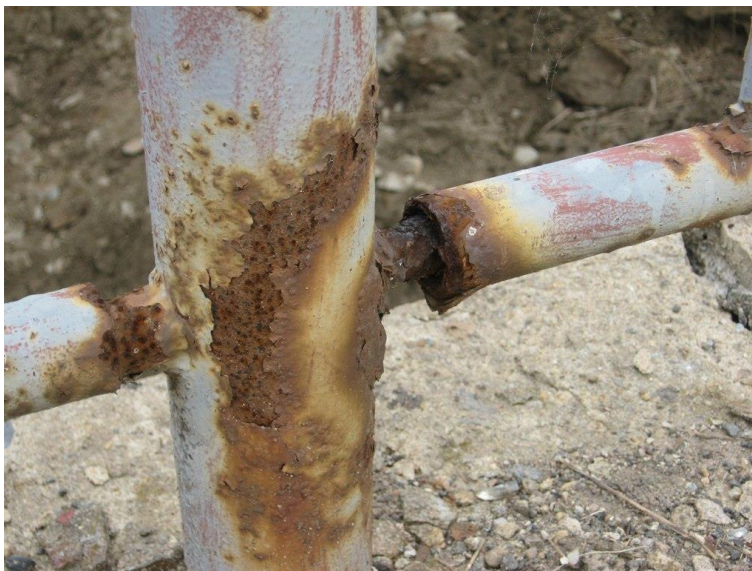
Zábradlí: je bez statických poruch a deformací. Nátěr PKO je na obou stranách zašlý a lokálně se odlupuje, dále se objevuje bodová a plošná koroze, zejména v místech vetknutých zábradelních sloupků do říms, v dilatacích a ve svarech se lokálně objevuje hloubková koroze s oslabení prvků cca o 20%. Lokálně byly zjištěny prasklé montážní svary vlevo.

5) Detail koroze zábradlí

- Opravit podpovrchové dilatační závěry - živičný kryt vozovky nad dilatačními závěry
- rychlost 30km/h bude ponechána
- Dopravní značení změnit dopravními značkami B13, včetně dodatkových tabulek dle bodu G.
- Odstranit veškerou vegetaci v prostoru vozovky, chodníků a vzrostlých náletů v okolí mostu
- Do doby rekonstrukce (Etapa II.) opravit obrubníky vpravo a přechodovou oblast chodníku vpravo za mostem - kolizní nebezpečné oblasti
- Do doby rekonstrukce opravit lokálně nátěr zábradlí, zejména v oblastech dilatací a hloubkové koroze.

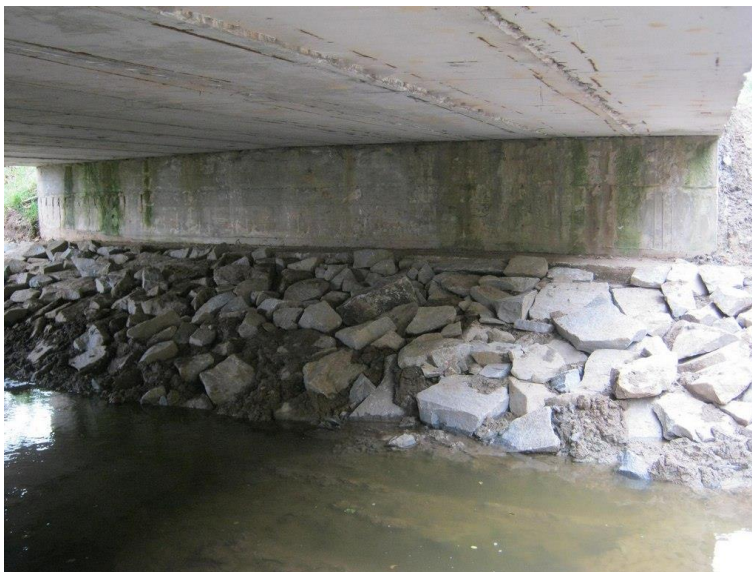
7) Levobřežní opěra č. 1

Opěra č. 1: levobřežní; dřík opěry nevykazuje známky statických poruch a deformací. Základová deska Op č. 1 je proměnlivě podemleta po úroveň pilot cca 20 - 50cm. Koruny pilot jsou obnažené ze 2/3. Líc opěry je povrchově zvětřalý, cementový potěr se lokálně odlupuje. Z důvodu porušené hydroizolace v místě přechodu z NK na závěrnou zídku, se v líci po obvodu Op a úložného prahu objevují letité stopy stékající vody z prostoru uložení NK. Průsaky zemní vlhkosti se v líci objevují lokálně. V líci Op se postupně lokálně usazuje drobná vegetace - mech.

Stav oproti HMP 2013 - zlepšený stav, základové desky byly podbetonovány s KARI SÍTÍ dle PD Studie 2012. V prostoru před opěrou byl uložen těžký kamenný (žulový) zához ve sklonu cca 1 : 1,5. Práce proběhly bez zjevných závad. Stav průsaků z prostoru uložení NK se zhoršil.

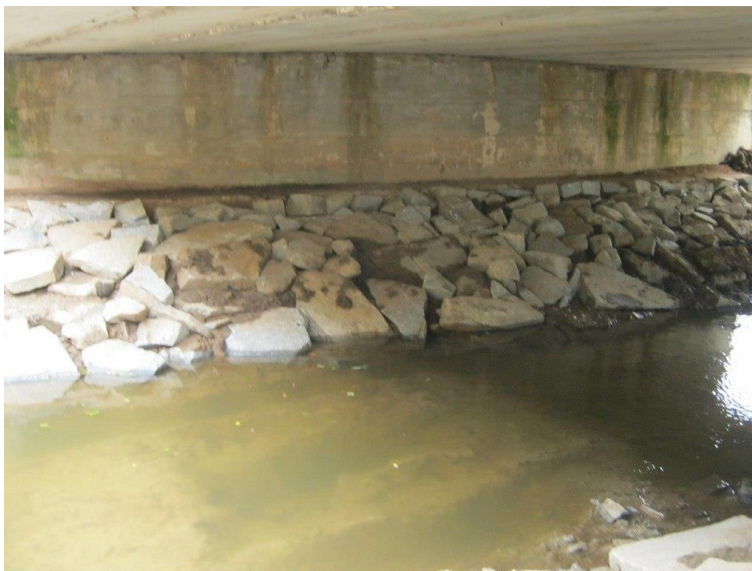
8) Pravobřežní opěra č. 2

Opěra č. 2: pravobřežní; dřík opěry nevykazuje známky statických poruch a deformací. Základová deska Op č. 1 je proměnlivě podemleta po úroveň pilot cca 10 - 30cm. Koruny pilot jsou obnažené ze 1/3. Líc opěry je povrchově zvětřalý, cementový potěr se lokálně odlupuje. Z důvodu porušené hydroizolace v místě přechodu z NK na závěrnou zídku, se v líci po obvodu Op a úložného prahu objevují letité stopy stékající vody z prostoru uložení NK. Průsaky zemní vlhkosti se v líci objevují lokálně. V líci Op se postupně lokálně usazuje drobná vegetace - mech.

Stav oproti HMP 2013 - zlepšený stav, základové desky byly podbetonovány s „KARI“ SÍTÍ dle PD Studie (2012). V prostoru před opěrou byl uložen těžký kamenný (žulový) zához ve sklonu cca 1 : 1,5. Práce proběhli bez zjevných závad. Stav průsaků z prostoru uložení NK se zhoršil.

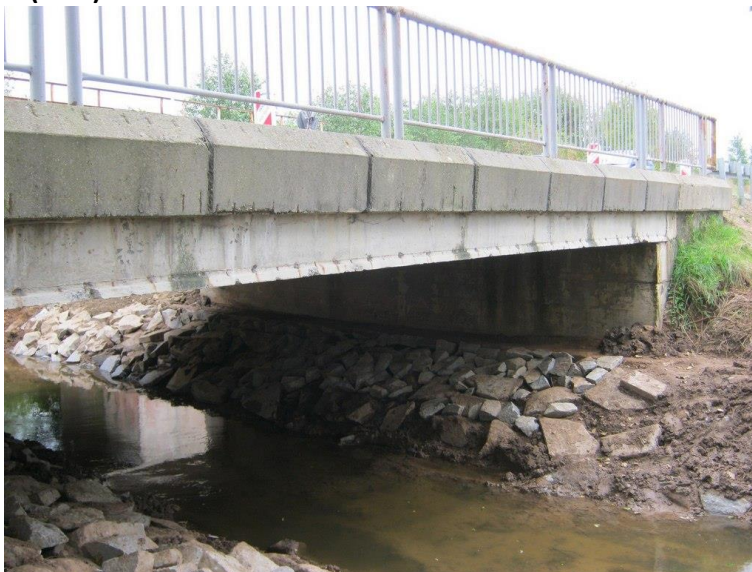
10) Podhled NK – zprava (vtok)

NK: nevykazuje známky statických poruch a deformací. Z podhledu se lokálně objevuje u KA nosníků obnažená ocelová výstuž.

V pracovních spárách se objevují silné průsaky s vápenocementovými výluhy. Je zde podezření, že se pravděpodobně z důvodu porušené hydroizolace komorové KA nosníky plní vodou. Z tohoto důvodu se objevují lokální mokré průsaky s vápenocementovými výluhy v pracovních otvorech nosníků!

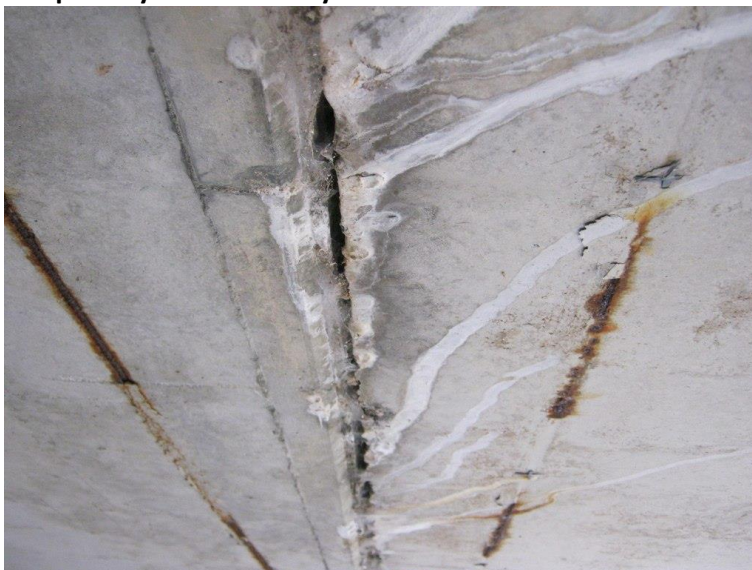
Izolační systém: hydroizolace mostovky je porušená. Je zde podezření, že se lokálně z důvodu porušené hydroizolace komorové KA nosníky plní vodou. Z tohoto důvodu se objevují lokální mokré průsaky s vápenocementovými výluhy v pracovních otvorech nosníků!

13) Detail NK z podhledu – průsaky z nefunkční hydroizolace

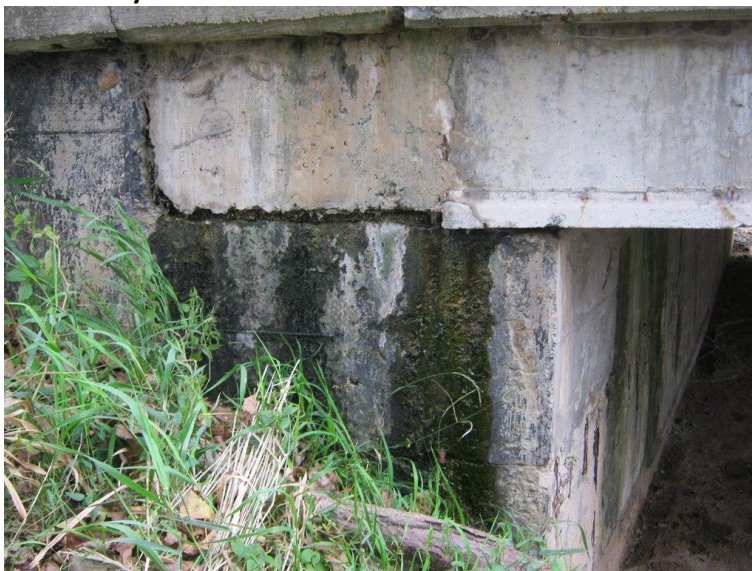
Z důvodu porušené hydroizolace v místě přechodu z NK na závěrnou zídku se v líci po obvodu obou Op a úložných prahů objevují letité stopy stékající vody s vápenocementovými výluhy z prostoru uložení NK. Lokálně se objevují průsaky i v líci opěr.

14) Detail k uložení – nefunkční hydroizolace

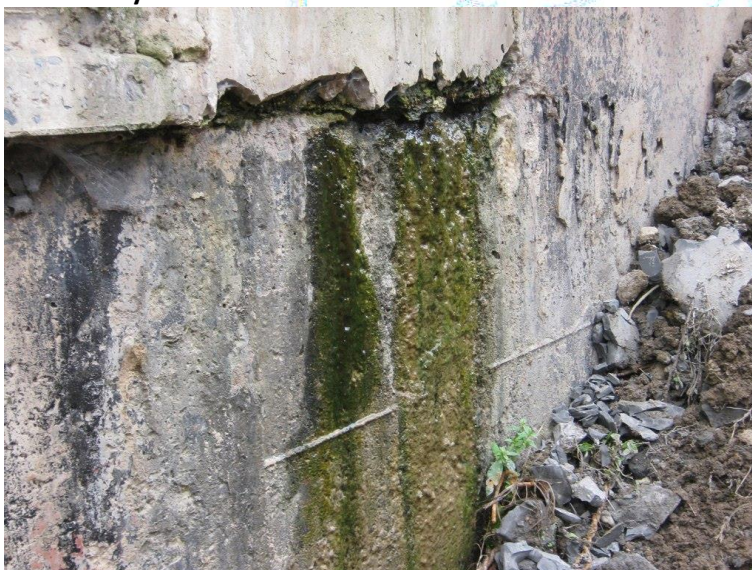
15) Detail k uložení – nefunkční hydroizolace
