Zápis o mimořádné prohlídce  
v rámci technickobezpečnostního dohledu podle §11 vyhlášky č. 471/2001 Sb.

provedené dne: 5. 8. 2014  
na vodním díle: Požární nádrž č. III. - Dolní  
tok: Květnovský potok  
ČHP: 1 – 09 – 01 – 0660  
v obci: Šlapanov  
vlastník: Čepro a.s., Dělnická 213/12, Praha 7 - Holešovice

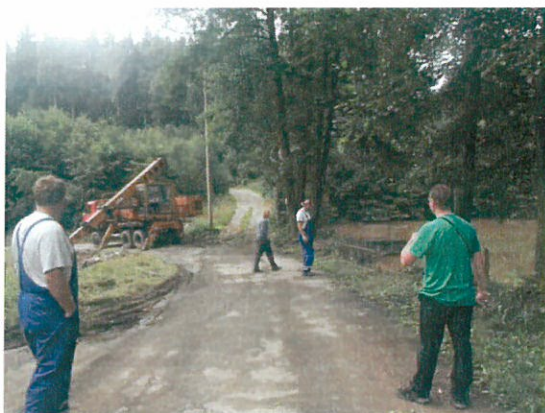
Koruna hráze z levého zavázání

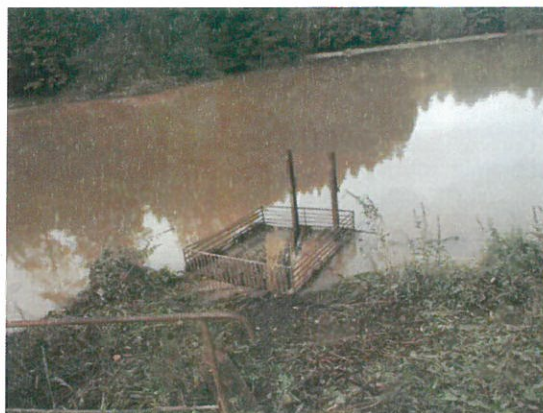
Bezpečnostní přeliv

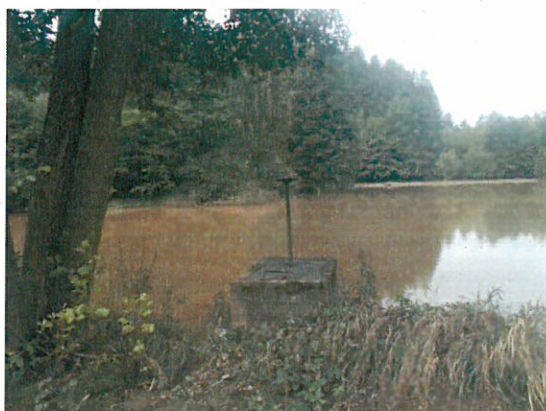
Vodní dílo je **v omezeně bezpečném** a vzhledem k nefunkčnosti spodní výpusti neprovozuschopném stavu.

Požerák – nefunkční

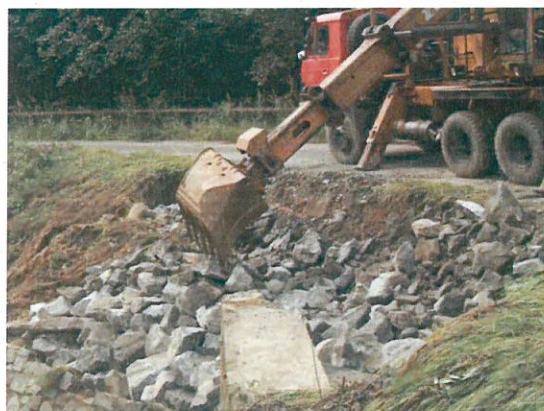
- 1) Těleso hráze je po průchodu povodně mírně poškozeno, koruna hráze je vyrovnaná, zpevněná asfaltovou vozovkou. Vzdušní svah opevněn kamenným záhozem a vegetací, návodní svah zatravněn nad hladinou vody.
- 2) Výpustné zařízení – požerák – nefunkční, přeliv – čtvercová spadištní šachta o rozměrech cca 1 x 1 m, málo kapacitní, napojena na přemostěné odpadní koryto.
- 3) Při přelítí hráze došlo k poškození vzdušního svahu v oblouku u pravého zavázání a opevnění koryta potoka pod hrází.

Poškozený vzdušní svah

- 1) Po snížení průtoků zkontrolovat a opravit dno v přemostění. Opravit opevnění koryta potoka za vyústěním mostu a poškozený vzdušní svah.
- 2) Vypracovat pasport vodního díla a požádat o nakládání s vodami. Následně zajistit na základě aktuálních hydrologických údajů úpravu hráze a objektů tak, aby vyhovovaly platné legislativě a ČSN. Současně doporučujeme provést odbahnění zátopy.

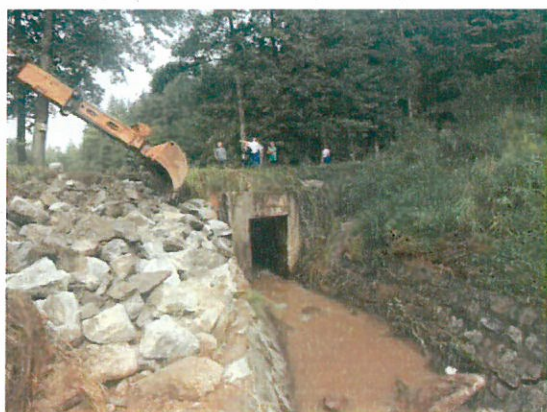
Vyústění do potoka

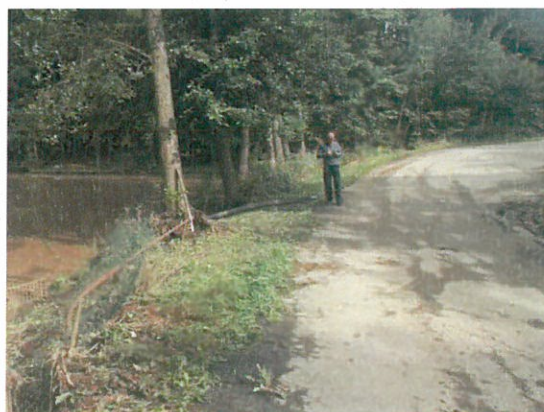
Koruna hráze z pravého zavázání
