OPRAVA HAVAROVANÉ NÁDRŽE H230/02

D. Dokumentace objektu

**PRŮVODNÍ ZPRÁVA
NÁDRŽ H230/02**

IP-HNE-D-15-007

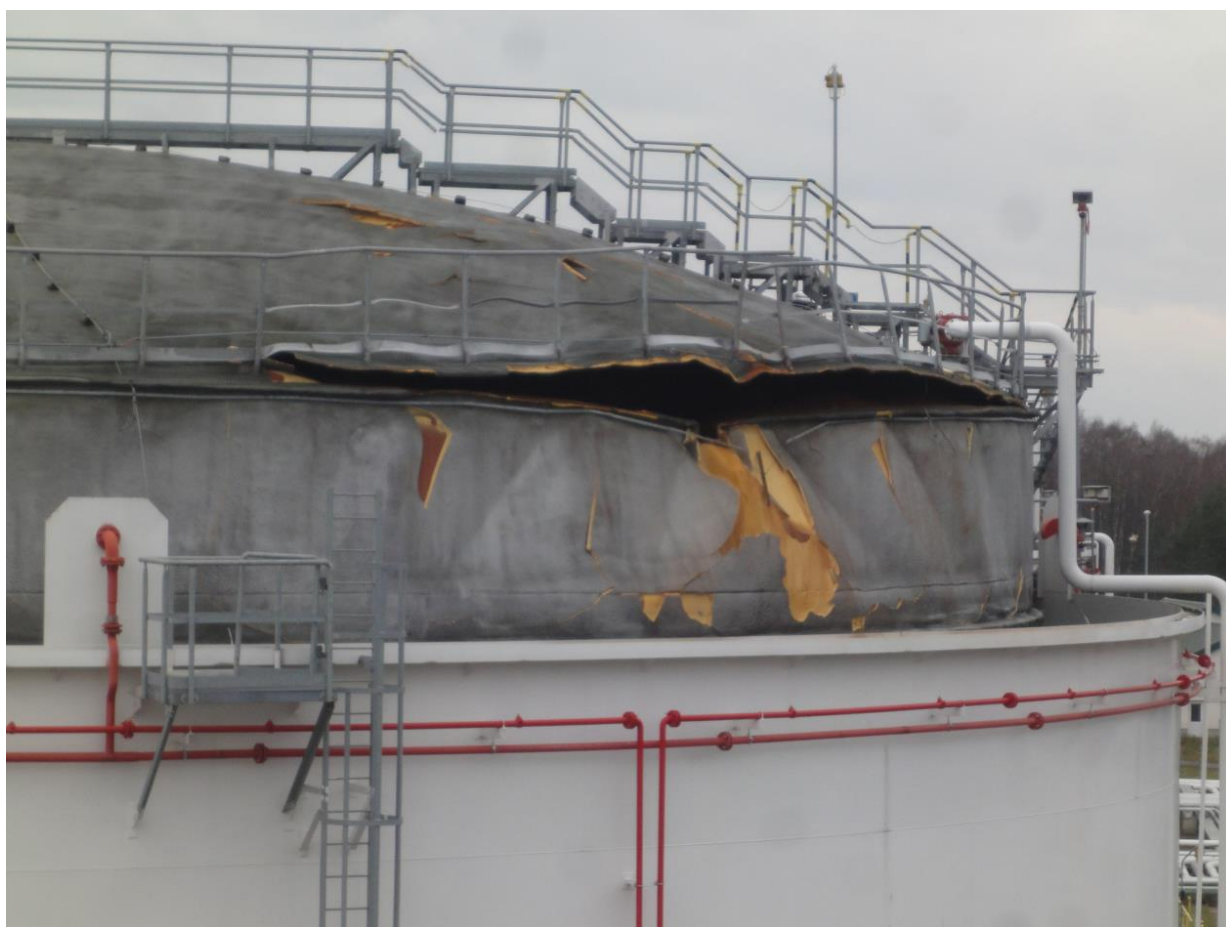
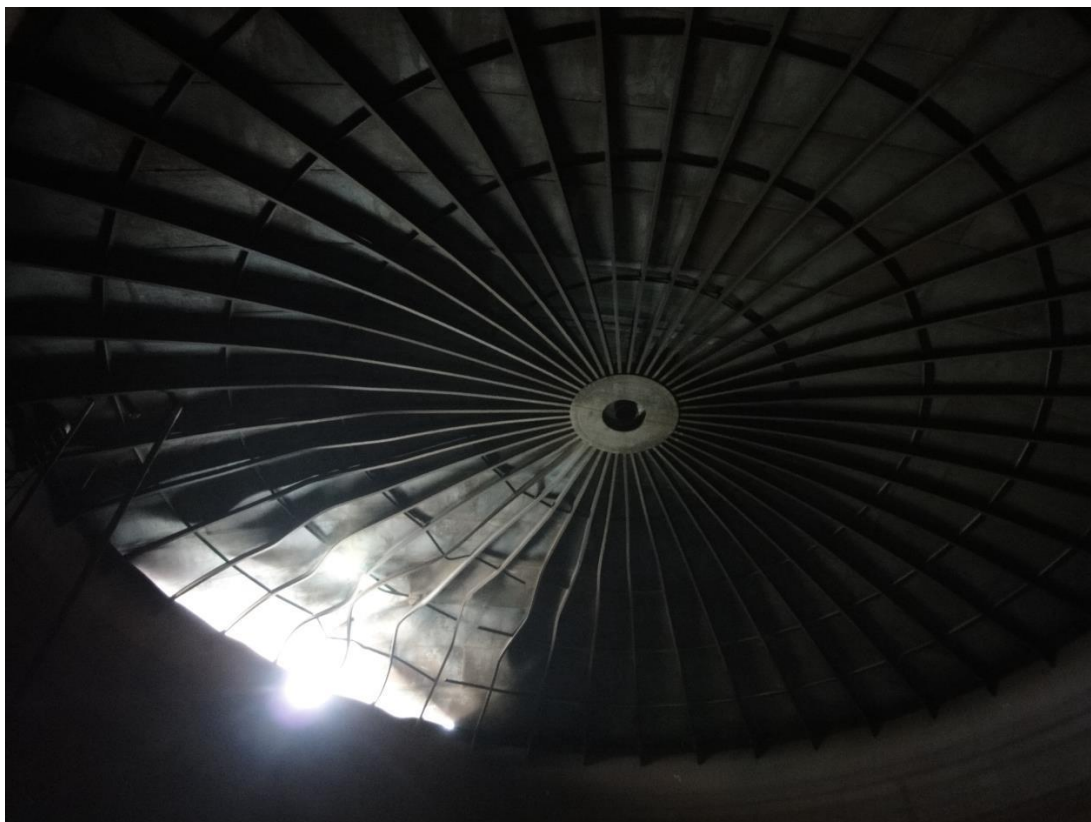
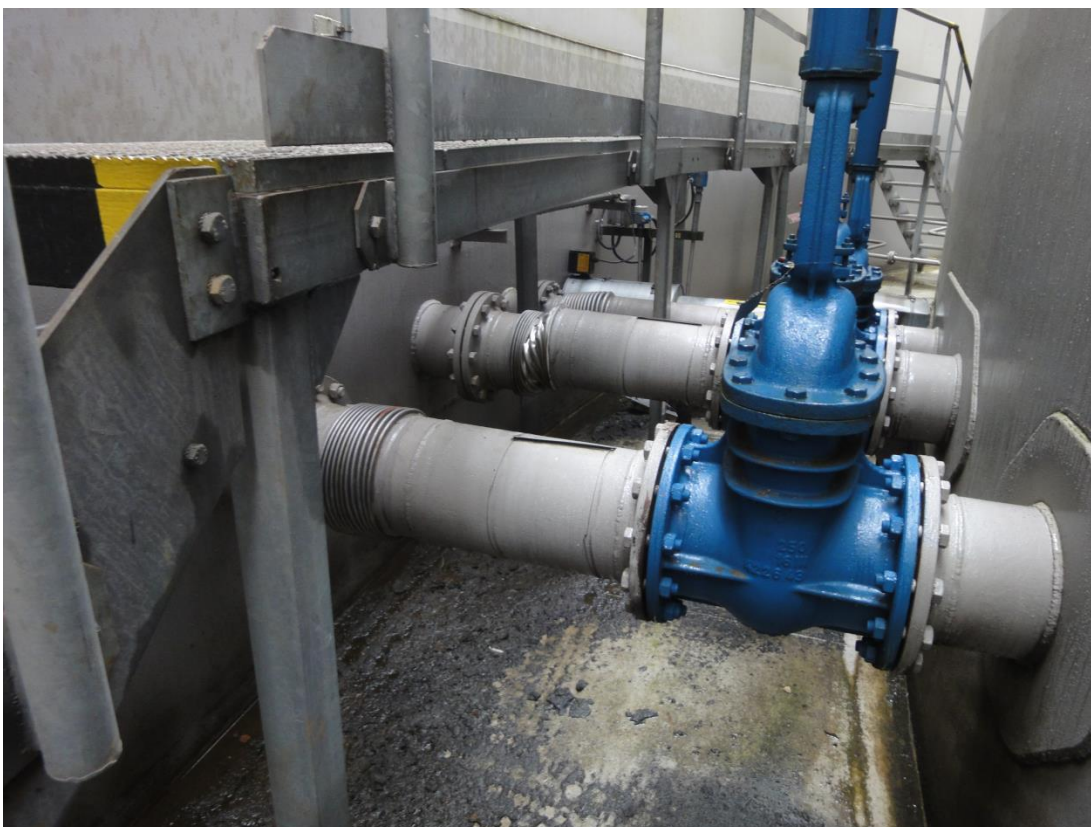
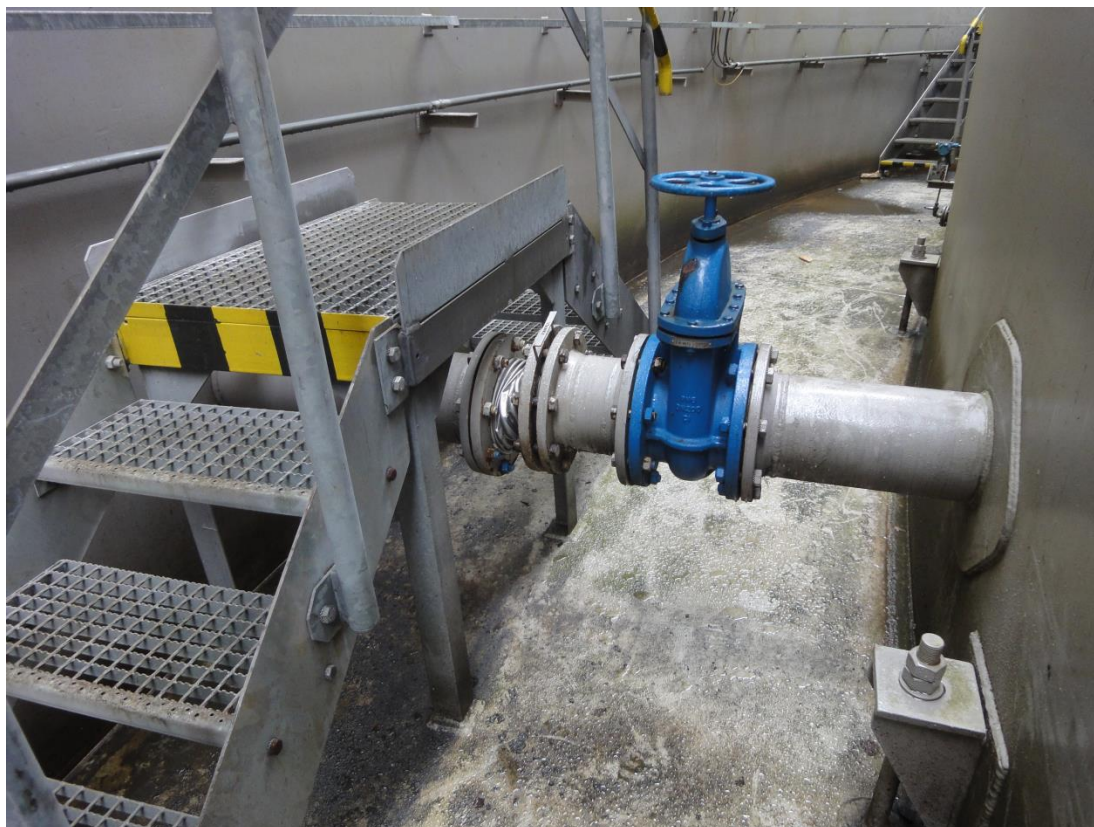
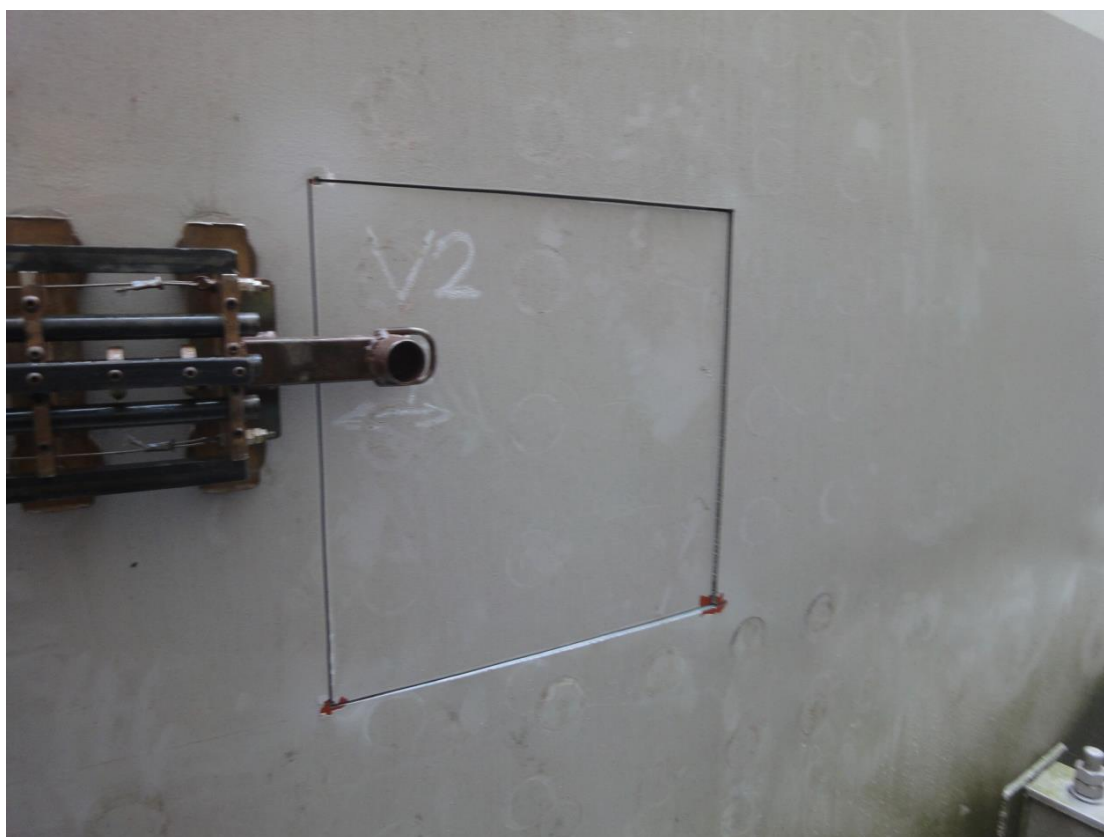
Během provozu předmetné nádrže došlo k překročení max. povoleného přetlaku uvnitř nádrže. Překročení max. povoleného přetlaku mělo za následek v první fázi vznik plastických deformací (konstrukce střechy a pláště nádrže v oblasti nad hladinou média) a následně po překročení meze pevnosti materiálu došlo k porušení spoje plášť-střecha, poškození kompenzátorů na potrubí, poškození obslužných OK nádrže (zábradlí, plošina,...).

Porušením spoje plášť-střecha došlo k vyrovnání tlaků a dále již nádrž nebyla namáhána přetlakem.

Hladina média v nádrži zabránila deformacím a poškozením pláště ve spodní části pláště nádrže a na dně. Tento stav napjatosti 1.lubu nádrže byl potvrzen provedenými zkouškami na vzorcích, které byly vyřezány z 1.lubu nádrže.

Z hlediska posouzení stability konstrukce byly provedeny kontrolní výpočty střechy. Výpočty ukázaly, že v současné době je konstrukce stabilní. Tento stav potvrzuje i fakt, že cca rok po havárii nedošlo k žádné změně stability, i při různých meteorologických stavech zatěžujících konstrukci (např. namáhání větrem přes otvor ve spoji nádrže a střechy). Výpočty a meteorologická data jsou přílohou této zprávy. Jediné možné nebezpečí by teoreticky mohly způsobit uvolněné obvodové výztuhy konstrukce střechy. Pro eliminaci tohoto rizika je nutno zahájit stavbu lešení uvnitř nádrže z bezpečných zón a postupovat směrem k uvolněným profilům. Po přiblížení lešení k uvolněnému profilu bude tento profil zajištěn a odřezán z budovaného lešení. Po jeho odstranění bude pokračovat stavba lešení k dalšímu uvolněnému profilu, ... až po dokončení lešení. Po odřezání všech uvolněných profilů nebude hrozit žádné riziko pro pohyb osob uvnitř nádrže. Pro zahájení prací na střeše je nutná instalace podpěrného sloupu ve středu nádrže, který zajistí celou konstrukci střechy pro práce na samotné střeše. Podpěrný sloup zůstane po dokončení prací nedílnou součástí konstrukce střechy.
