*Zaměření a vyhodnocení svislosti  
nádrže H230-02 v lokalitě areálu  
ČEPRO, a.s. Hněvice*

# **Technická zpráva**

## **Zaměření a vyhodnocení svislosti nádrže H230-02 v lokalitě areálu ČEPRO a.s. Hněvice**

Datum: 17.12.-18.12.2014

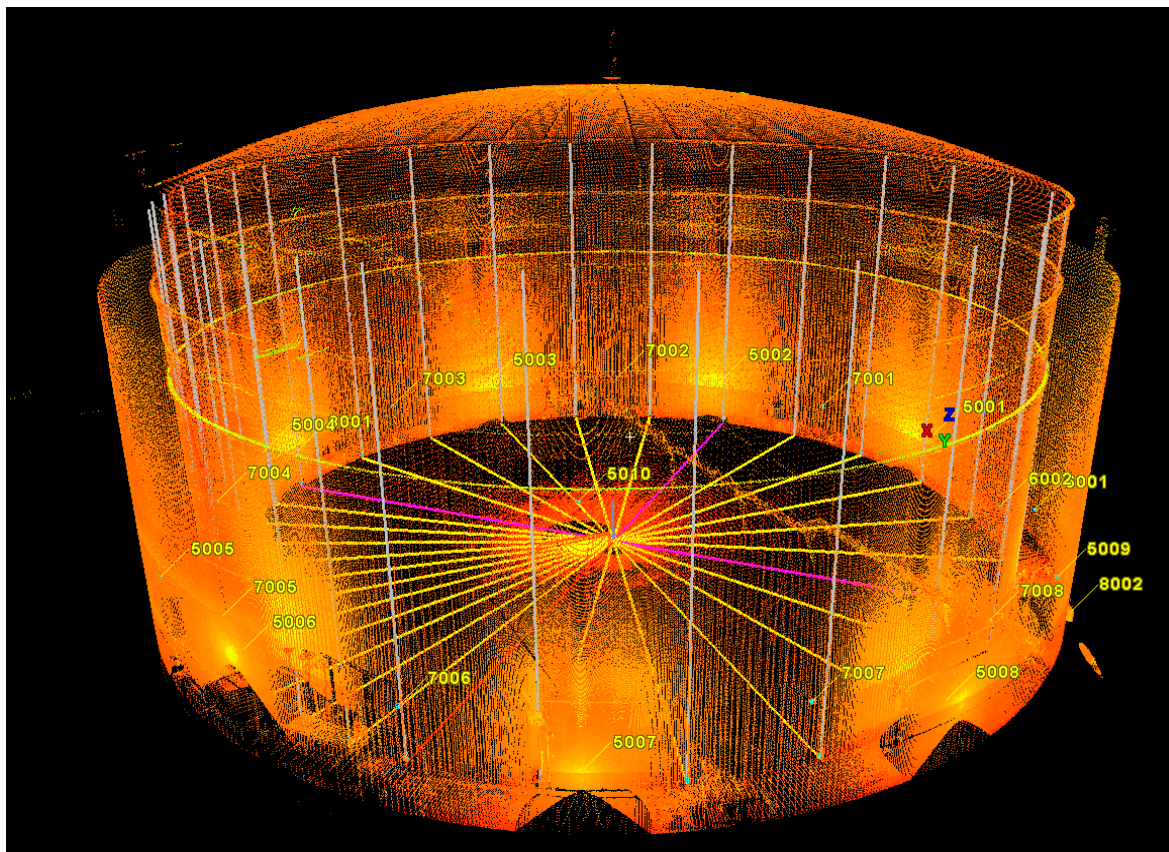
Obrázek č.1 - bodové mračno nádrže s vyznačením řezů pro odečet svislosti

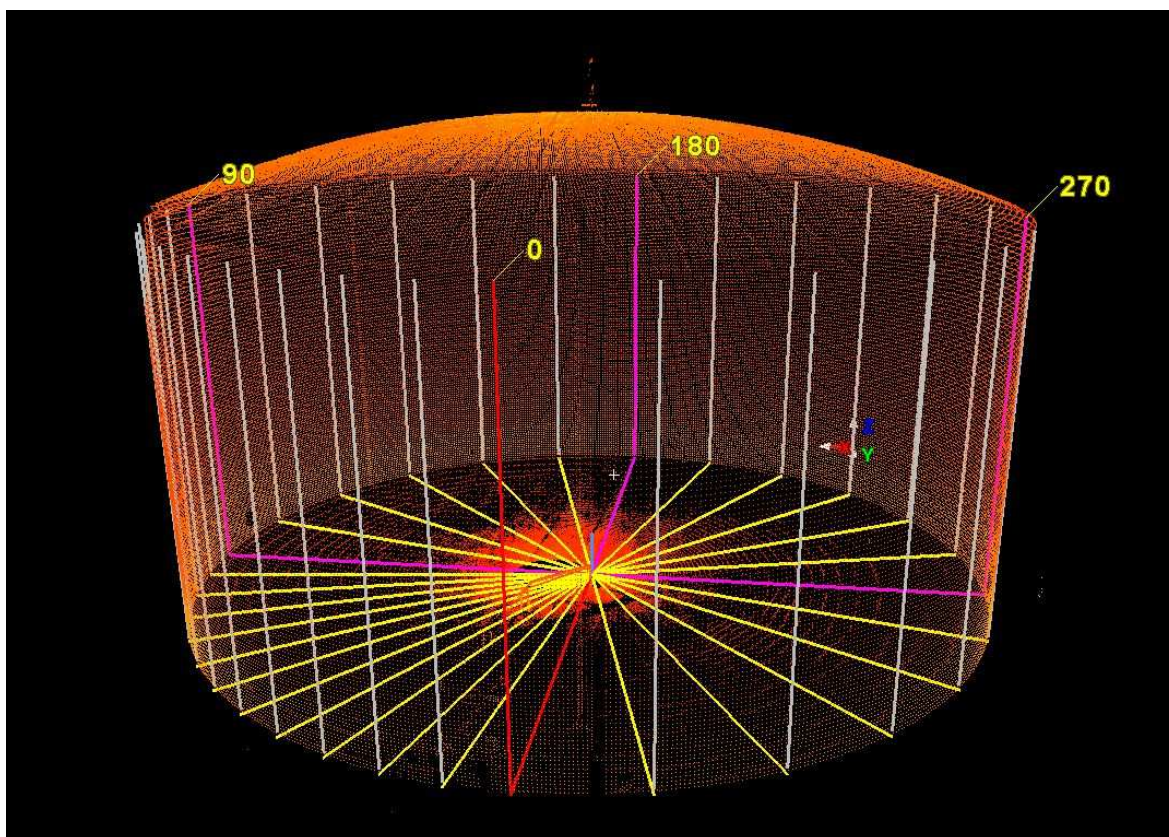
Obrázek č.2 - bodové mračno samostatného vnitřku nádrže

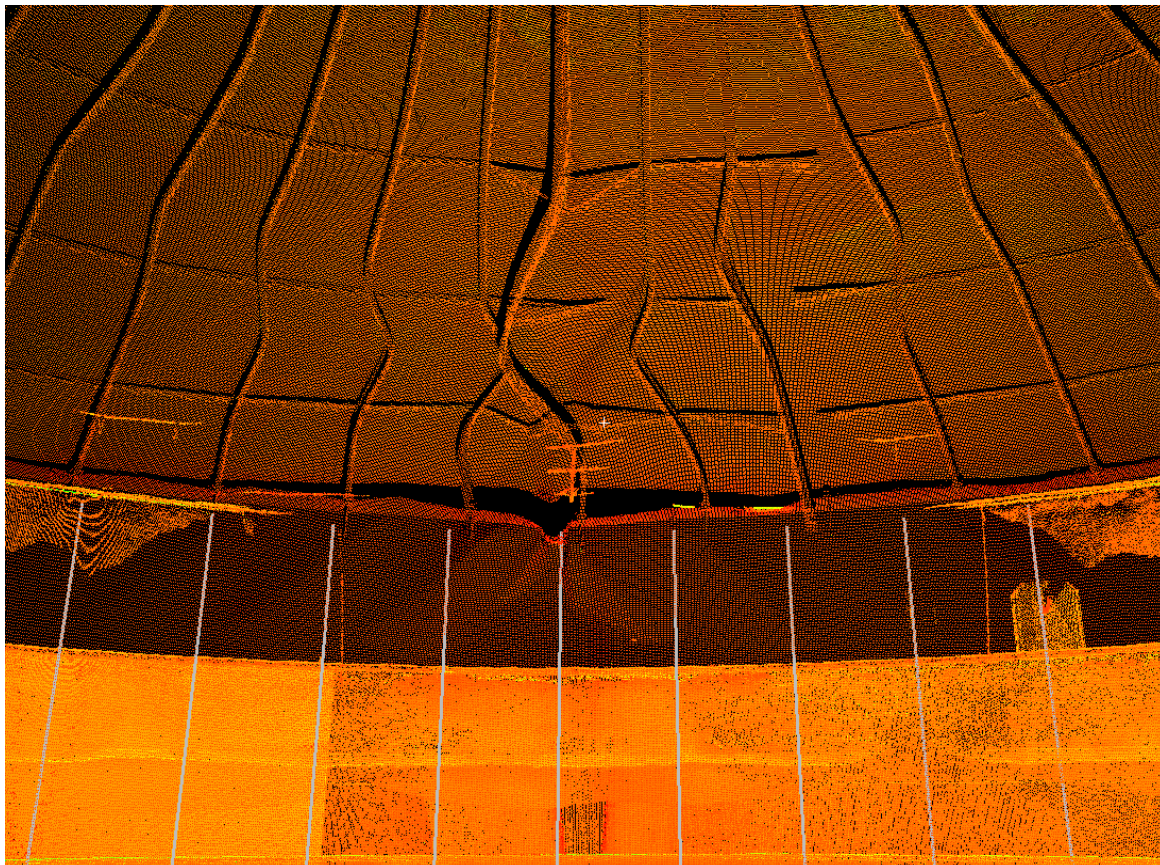
V příloze jsou na obrázku č.1 a č.2 bodová mračna zaměřené nádrže, dále na obrázku č.3 detail poškození nádrže.

Obrázek č.3 - bodové mračno nádrže v místě havárie

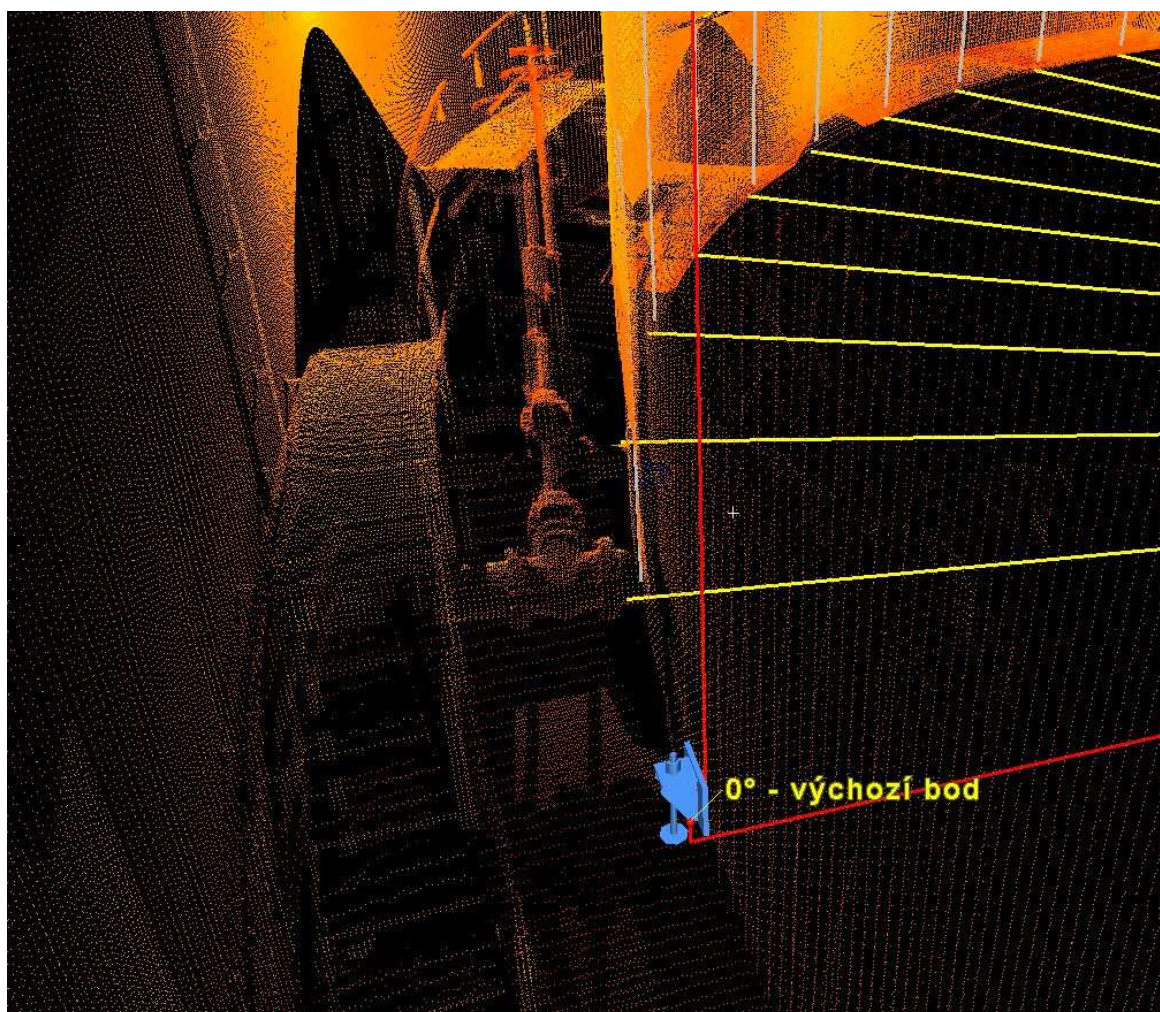
Obrázek č.4 - bodové mračno nádrže počátku odečtu(v blízkosti havárie)
