# PRVNÍ HLAVNÍ MOSTNÍ PROHLÍDKA (1.HMP)

září 2014

## Most ev.č. 008 – SO 031 211

(Most I. přes Bystřici – U Skalky)

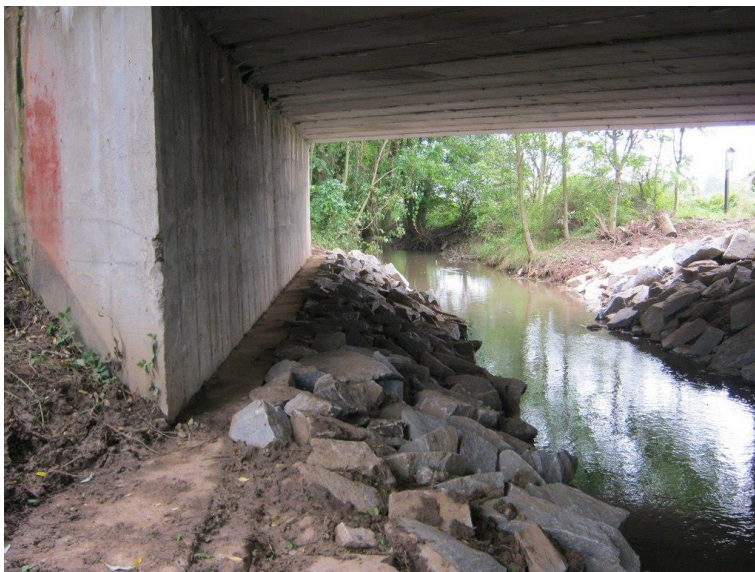
7) Levobřežní opěra č. 1

**Opěra č. 1:** dřík opěry nevykazuje známky statických poruch a deformací. Základová deska Op č. 1 je v pravé části podemleta cca 15 - 20cm. Z důvodu porušené hydroizolace v místě přechodu z NK na závěrnou zídku se v lici po obvodu Op a úložného prahu objevují letité stopy stékající vody z prostoru uložení NK. Průsaky zemní vlhkosti se v lici objevují lokálně. V lici Op se postupně lokálně usazuje drobná vegetace - mech.

**Stav oproti HMP 2013 - zlepšený stav,** základové desky byly podbetonovány s KARI SÍTÍ dle PD Studie 2012. V prostoru před opěrou byl uložen těžký kamenný (žulový) zához ve sklonu cca 1 : 1,5. Práce proběhly bez zjevných závad. Stav průsaků z prostoru uložení NK se zhoršil.

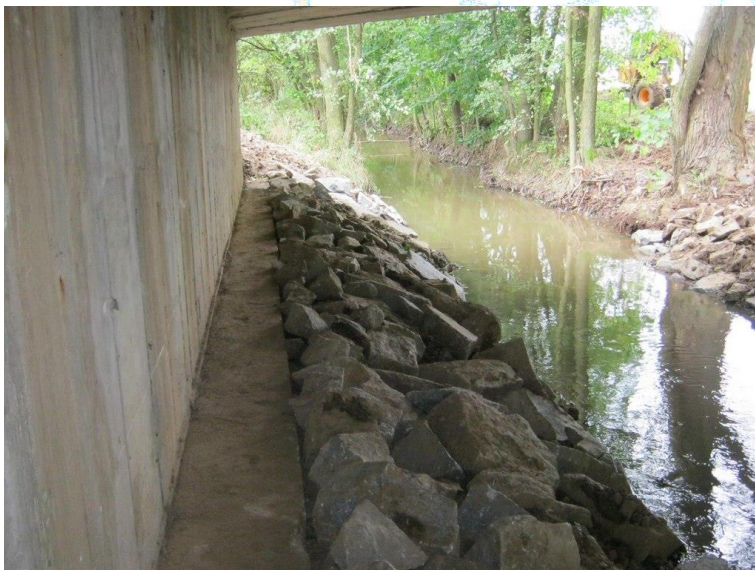
9) Pravobřežní opěra č. 2

**Opěra č. 2:** dřík opěry nevykazuje známky statických poruch a deformací. Základová deska Op č. 1 je v pravé části podemleta cca 0,5m. Z důvodu porušené hydroizolace v místě přechodu z NK na závěrnou zídku se v lici po obvodu Op a úložného prahu objevují letité stopy stékající vody s vápenocementovými výluhy z prostoru uložení NK. Průsaky zemní vlhkosti se v lici objevují lokálně. V lici Op se postupně lokálně usazuje drobná vegetace - mech.

**Stav oproti HMP 2013 - zlepšený stav;** základové desky byly podbetonovány s KARI SÍTÍ dle PD Studie 2012. V prostoru před opěrou byl uložen těžký kamenný (žulový) zához ve sklonu cca 1 : 1,5. Práce proběhly bez zjevných závad. Stav průsaků z prostoru uložení NK se zhoršil.

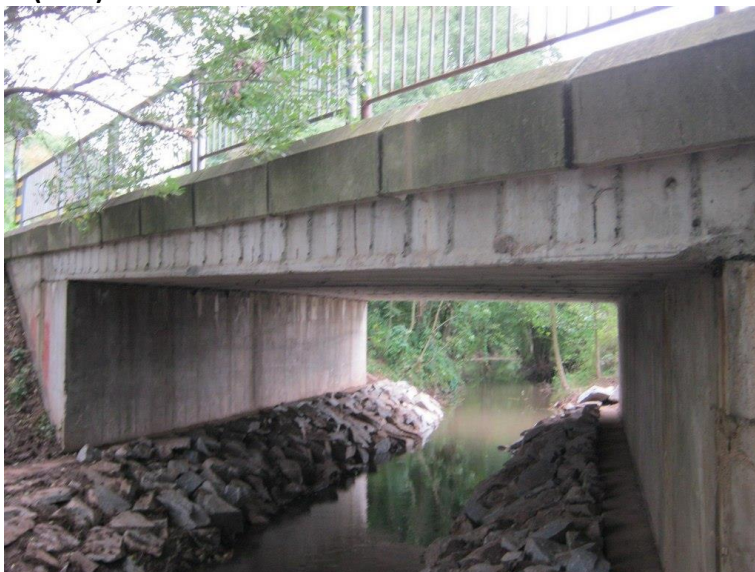
10) Podhled NK – zprava (vtok)

**NK:**            nevykazuje známky statických poruch a deformací. Z pohledu se lokálně objevuje u KA nosníků obnažená ocelová výztuž.

**Je zde podezření, že se lokálně z důvodu porušené hydroizolace komorové KA nosníky plní vodou. Z tohoto důvodu se objevují lokální průsaky s vápenocementovými výluhy v podélné ose nosníků!**
