OPRAVA HAVAROVANÉ NÁDRŽE H230/02

D. Dokumentace objektu

**PRŮVODNÍ ZPRÁVA
NÁDRŽ H230/02**

IP-HNE-D-15-007

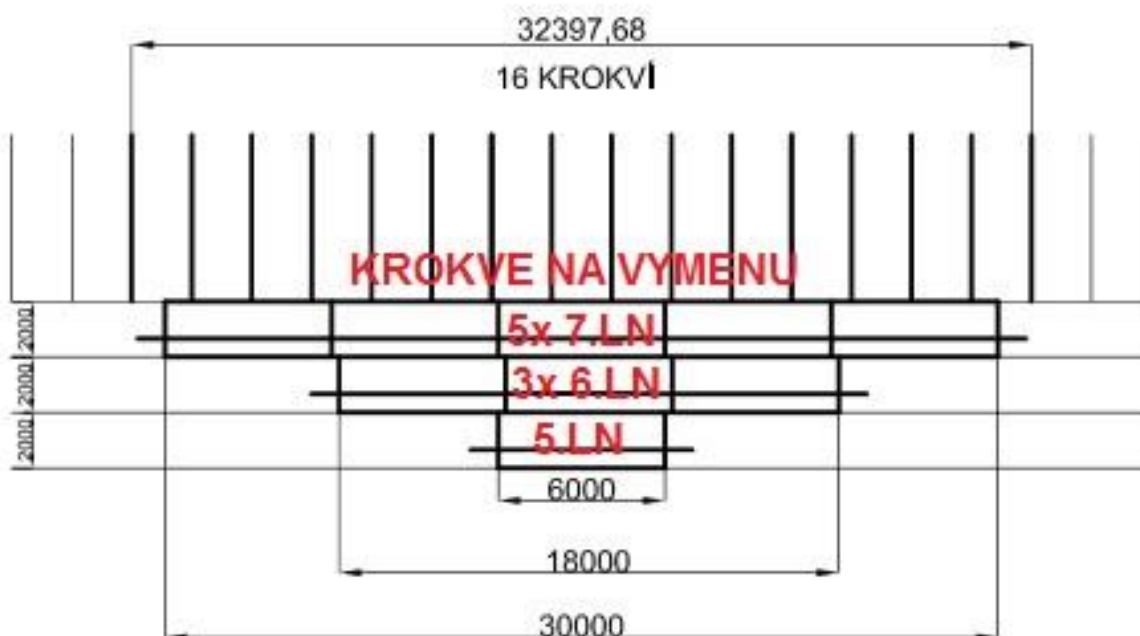
ROZVINUTÝ PLÁŠŤ A KONSTRUKCE STŘECHY

Během provozu předmetné nádrže došlo k překročení max. povoleného přetlaku uvnitř nádrže. Překročení max. povoleného přetlaku mělo za následek v první fázi vznik plastických deformací (konstrukce střechy a pláště nádrže v oblasti nad hladinou média) a následně po překročení meze pevnosti materiálu došlo k porušení spoje plášť-střecha, poškození kompenzátorů na potrubí, poškození obslužných OK nádrže (zábradlí, plošina,...).

18. Kontrola rozsahu poškození pláště nádrže a střechy (100% VT, MT dle potřeby, vakuová zkouška dle potřeby)
19. Vyztužení a „svázání“ pláště v deformované oblasti 5-7. lubu pláště nádrže

20. Ukotvení pláště nádrže (nutno zachovat po celou dobu opravy pláště nádrže a výztužného horního profilu!!!)
21. Demontáž plechů střechy nad poškozenou konstrukcí střechy

22. Demontáž poškozené konstrukce střechy - 16 krokví a 17 polí obvodových výztuh
23. Demontáž poškozených plechů pláště nádrže včetně poškozených výztužných úhelníků
