INVESTOR / OBJEDNATEL : ČEPRO a.s., Loukov			PIK s.r.o. Na Hrázi 781 / 15 750 02 Přerov I - Město Czech Republic Tel. +420 581 288 111 Web . www.pik.cz Email . : pik@pik.cz	
HIP :	Ing. Borovička Jiří		 	
VYPRACOVAL :	KONTROLOVAL :	SCHVÁLIL :		
Ing. Volek Petr	Ing. Borovička Jiří	Ing. Šimanský Jan		
AKCE : Útulek blokařů - úprava obj. 140			ZAKÁZK. ČÍSLO : 15076	
ČÁST : D1. Dokumentace stavebního nebo inž. objektu			DATUM : 10 / 2015	
SO/PS : SO140. Útulek blokařů			STUPEŇ : DPS	
PROF. DÍL : 01. Stavebně architektonická část			FORMÁT :	
PŘÍLOHA : Půdorys 1. np - stávající stav a bourací práce			MĚŘÍTKO : 1:50	
Č. PARÉ :			MÍSTO : Loukov	
ARCH. ČÍSLO :			15076-DPS-D1-SO140-01-03-002

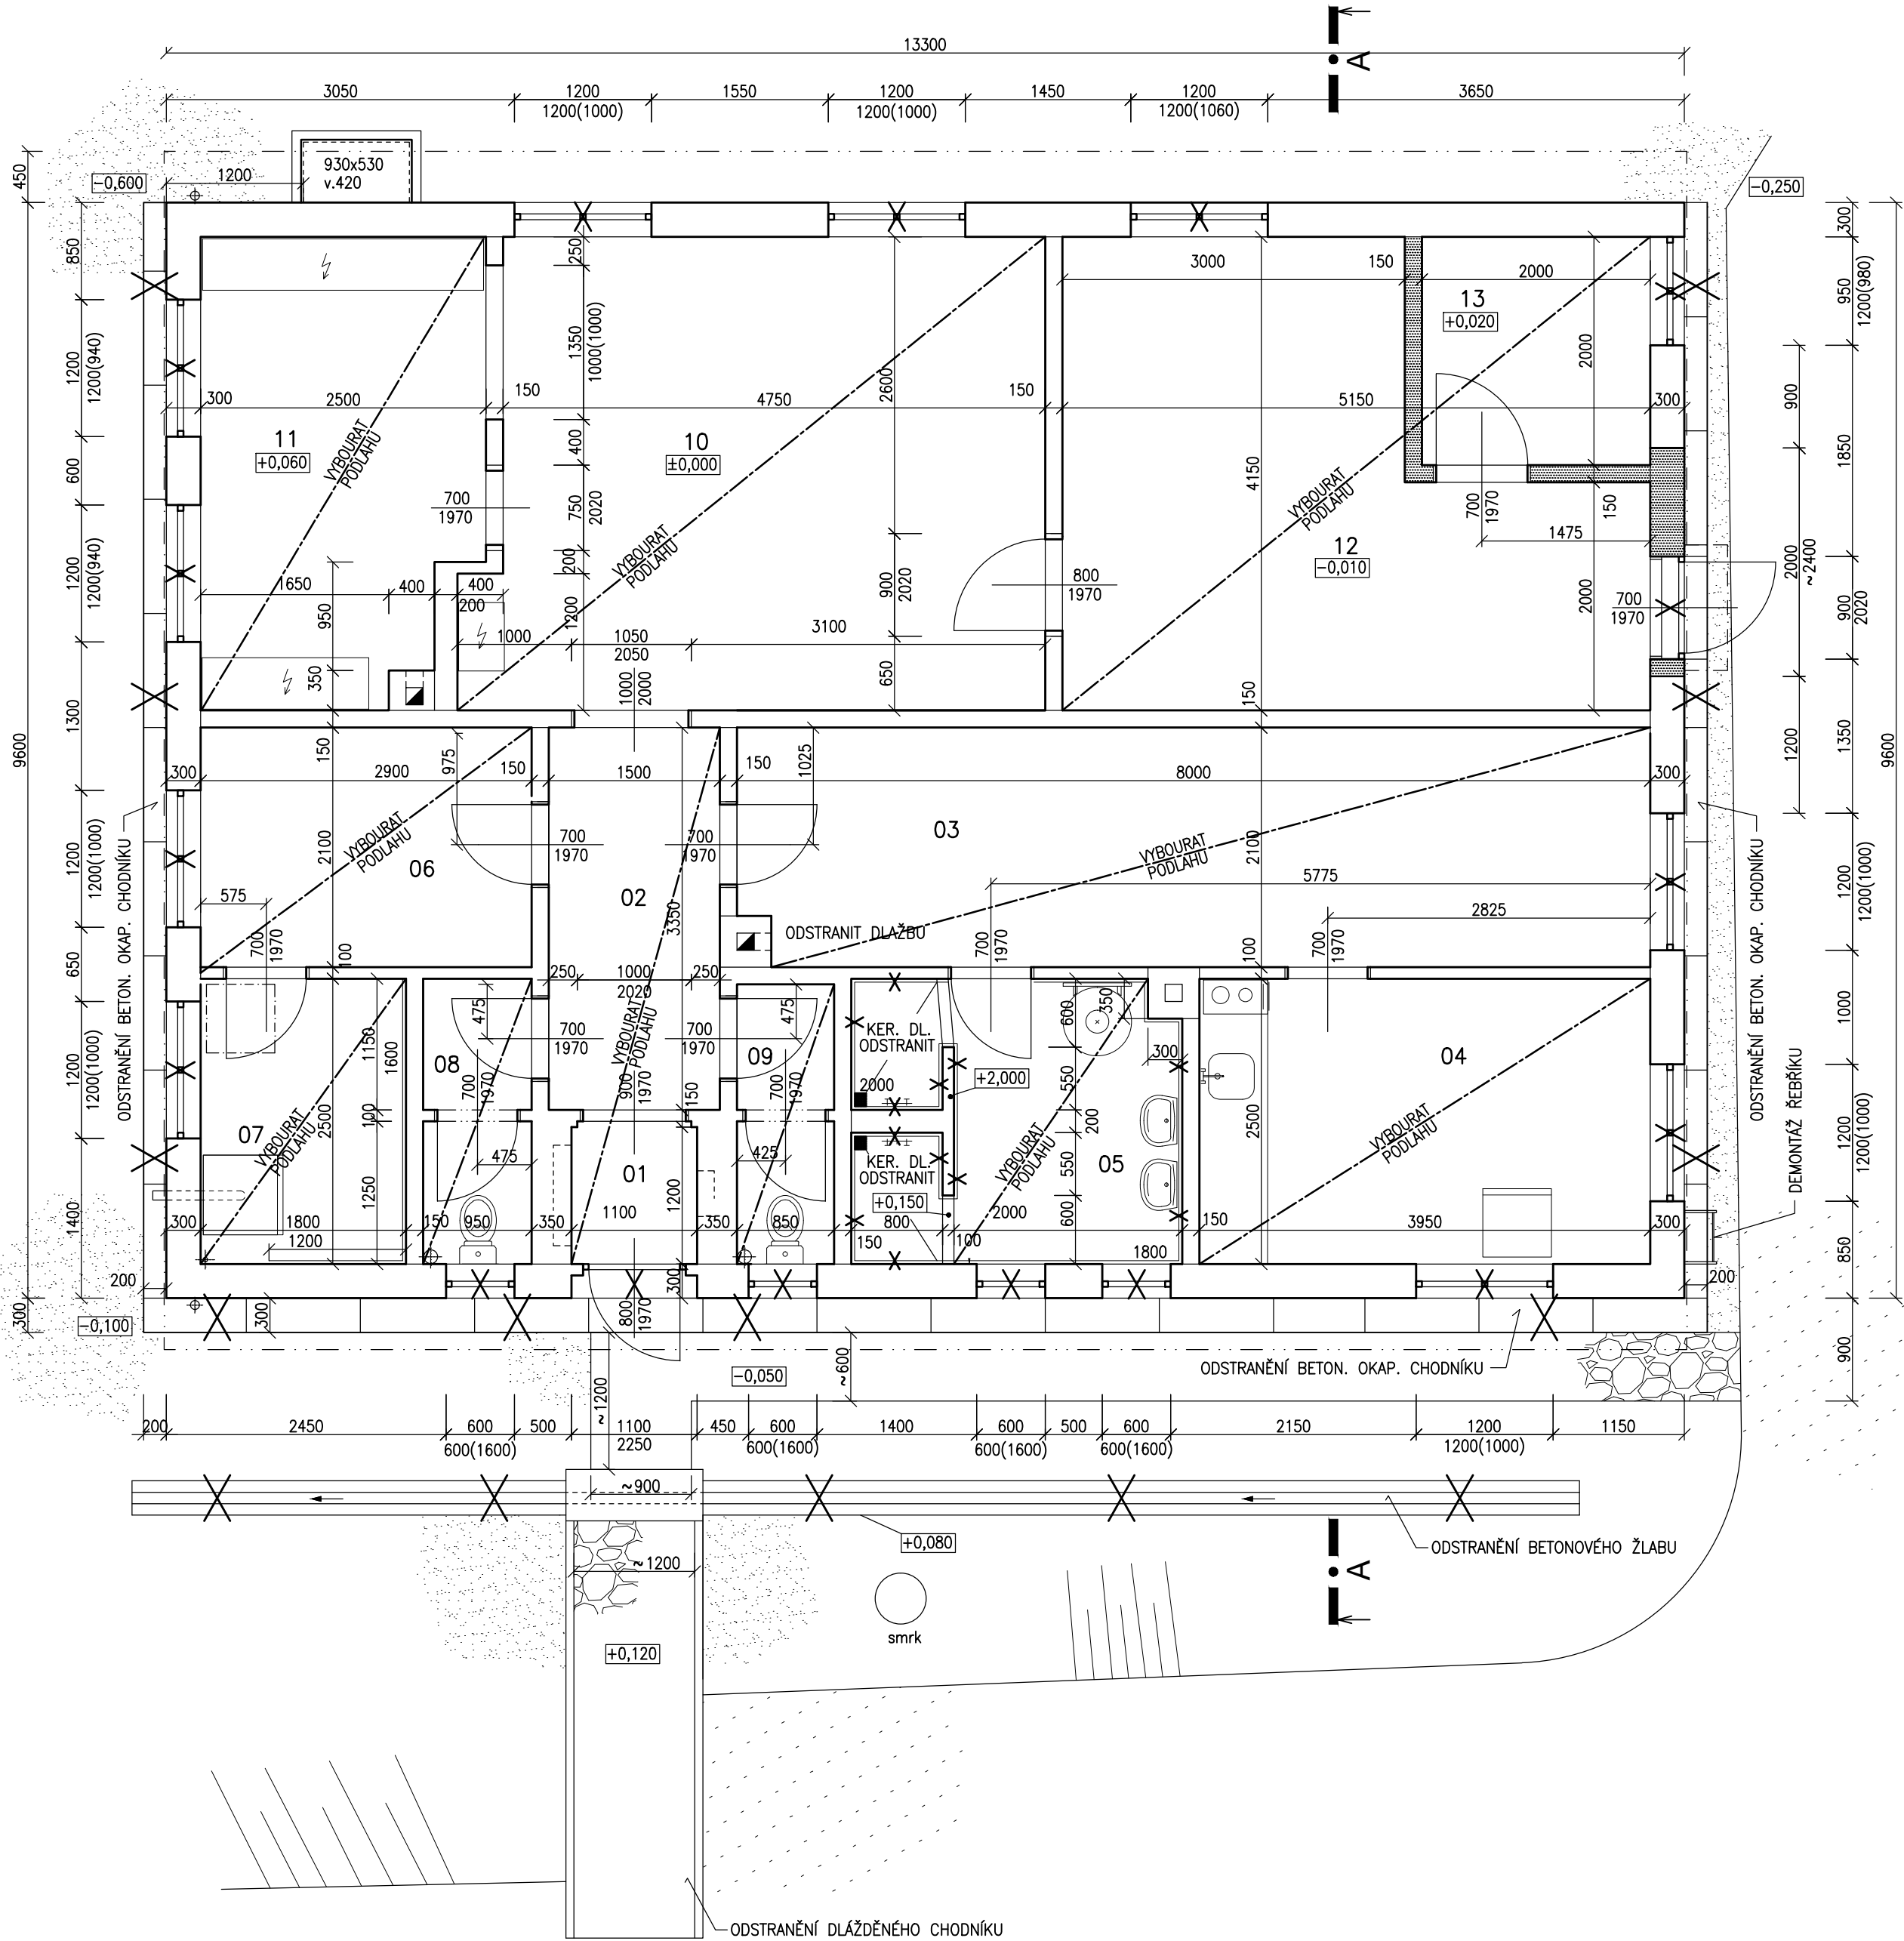
- STÁVAJÍCÍ ZDĚNÉ KONSTRUKCE BEZ ÚPRAV
- BOURANÉ ZDĚNÉ KONSTRUKCE m.č. 12–13
- VYBOURÁNÍ OKEN
- ODSTRANĚNÍ OBKLADŮ – m.č. 5
- ODSTRANĚNÍ KONSTRUKCE PODLAHY VČ. SOKLÍKŮ
PODLAHY BUDOU OSTRANĚNY PO PODKLADNÍ BETON
- ODSTRANĚNÍ VŠECH OKAPOVÝCH CHODNÍKŮ A PŘÍSTUPOVÉHO CHODNÍKU
- DEMONTÁŽ OCELOVÉHO VÝLEZU NA STŘECHU
- ODSTRANĚNÍ BETONOVÉHO ŽLABU

- PROJEKT PŘEDPOKLÁDÁ OPRAVU POŠKOZENÉHO (POPRASKANÉHO, POPŘ. PRASKLÉHO) PODKLADNÍHO BETONU A DOPLNĚNÍ NÁSYPU POD PODLAHU – ROZSAH ~ 50% PLOCHY PODLAHY
- POKUD SE BĚHEM BOURACÍCH PRACÍ ZJISTÍ ODCHYLKA VE SKLADBÁCH OPROTI PŘEDPOKLÁDANÉMU STAVU, JE NUTNÉ KONZULTOVAT DALŠÍ POSTUPY S PROJEKTANTEM
